AMUAY 2012. De accidente industrial a tragedia pública.

EricOmaña
Profesor universitario
CCS, agosto 2020

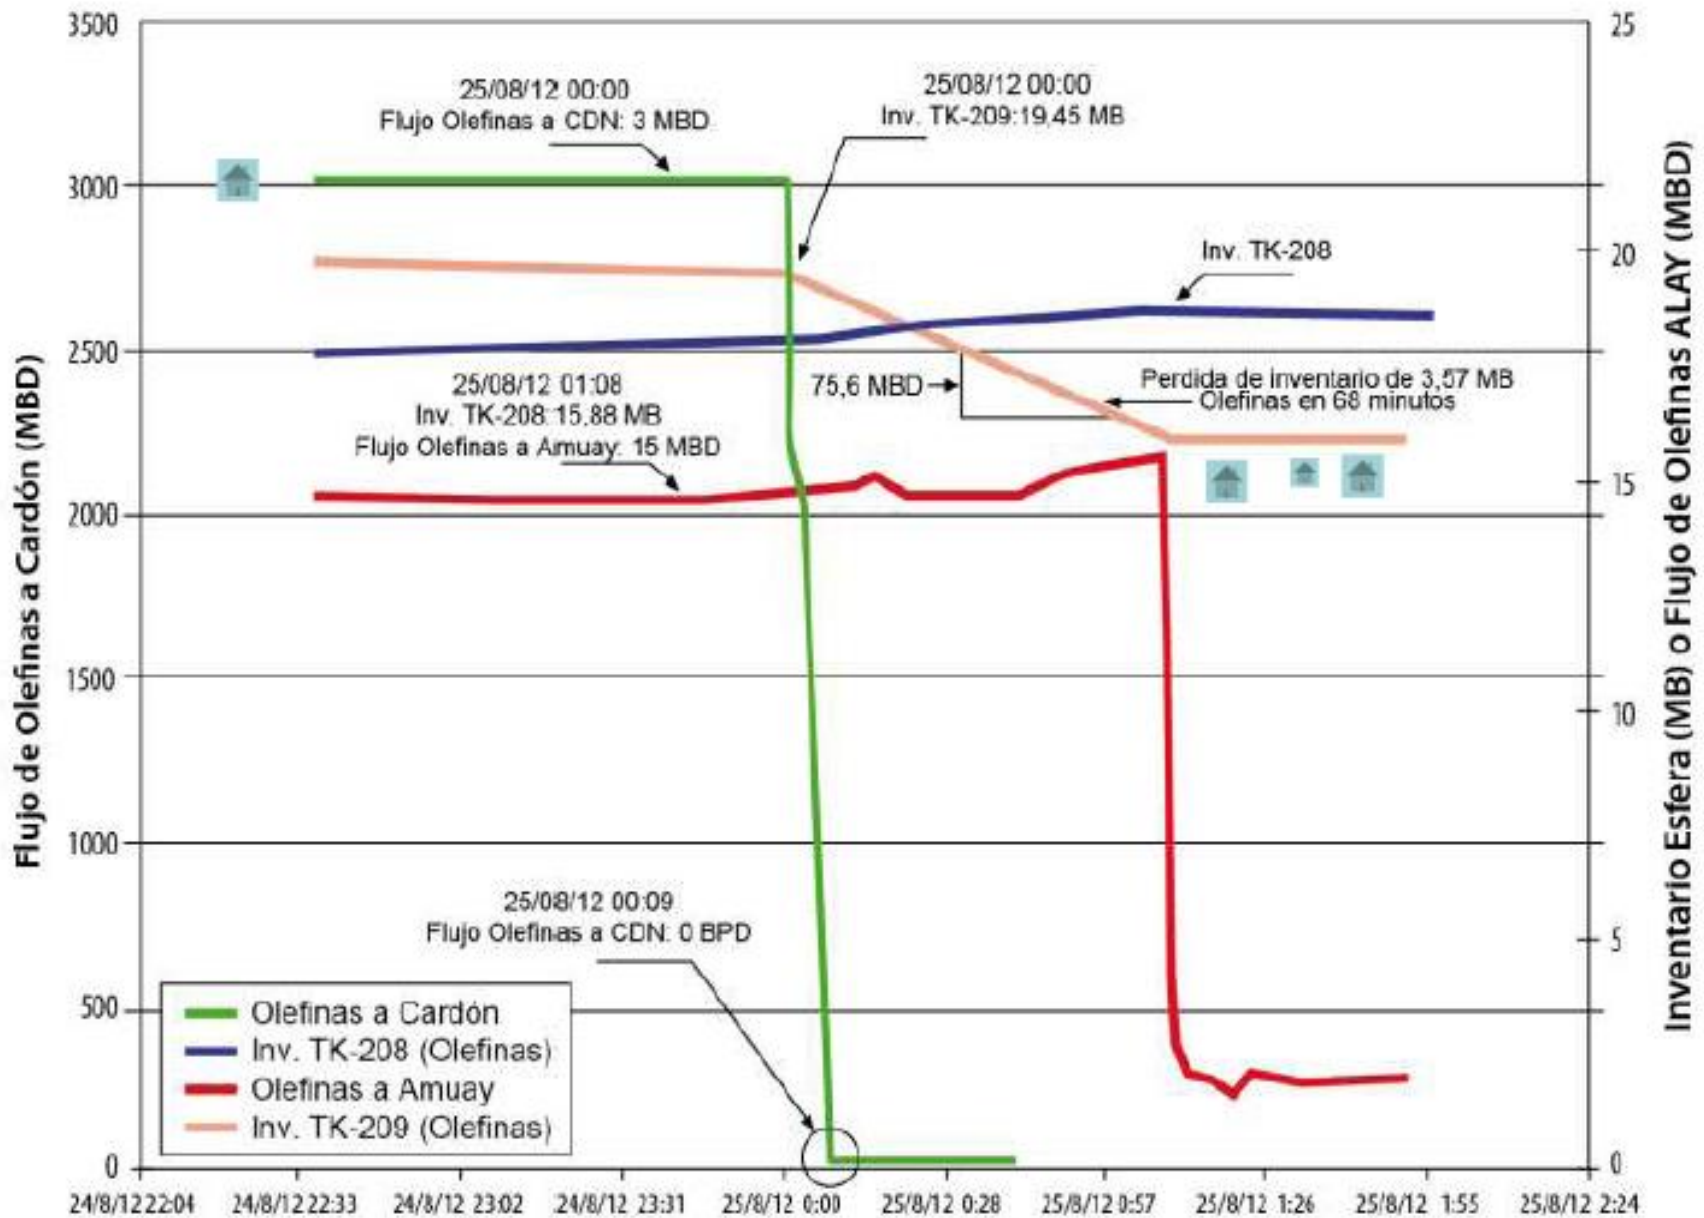
- La siguiente lámina a esta, muestra la caída del flujo de olefinas a Cardón (líneas verde) y la pérdida de inventarios del tanque TK-209 (líneas rosada) de 3,57 miles de barriles (MB) en 68 minutos.
- Igualmente se puede apreciar que en los 33 minutos previos a la caída del bombeo de olefinas el proceso venía desarrollándose normalmente.
- El tipo de fuente de calor no se pudo determinar, pero si su ubicación, usando los archivos de varias cámaras ubicadas dentro de la refinería, frente al Destacamento 44 de la GNB.

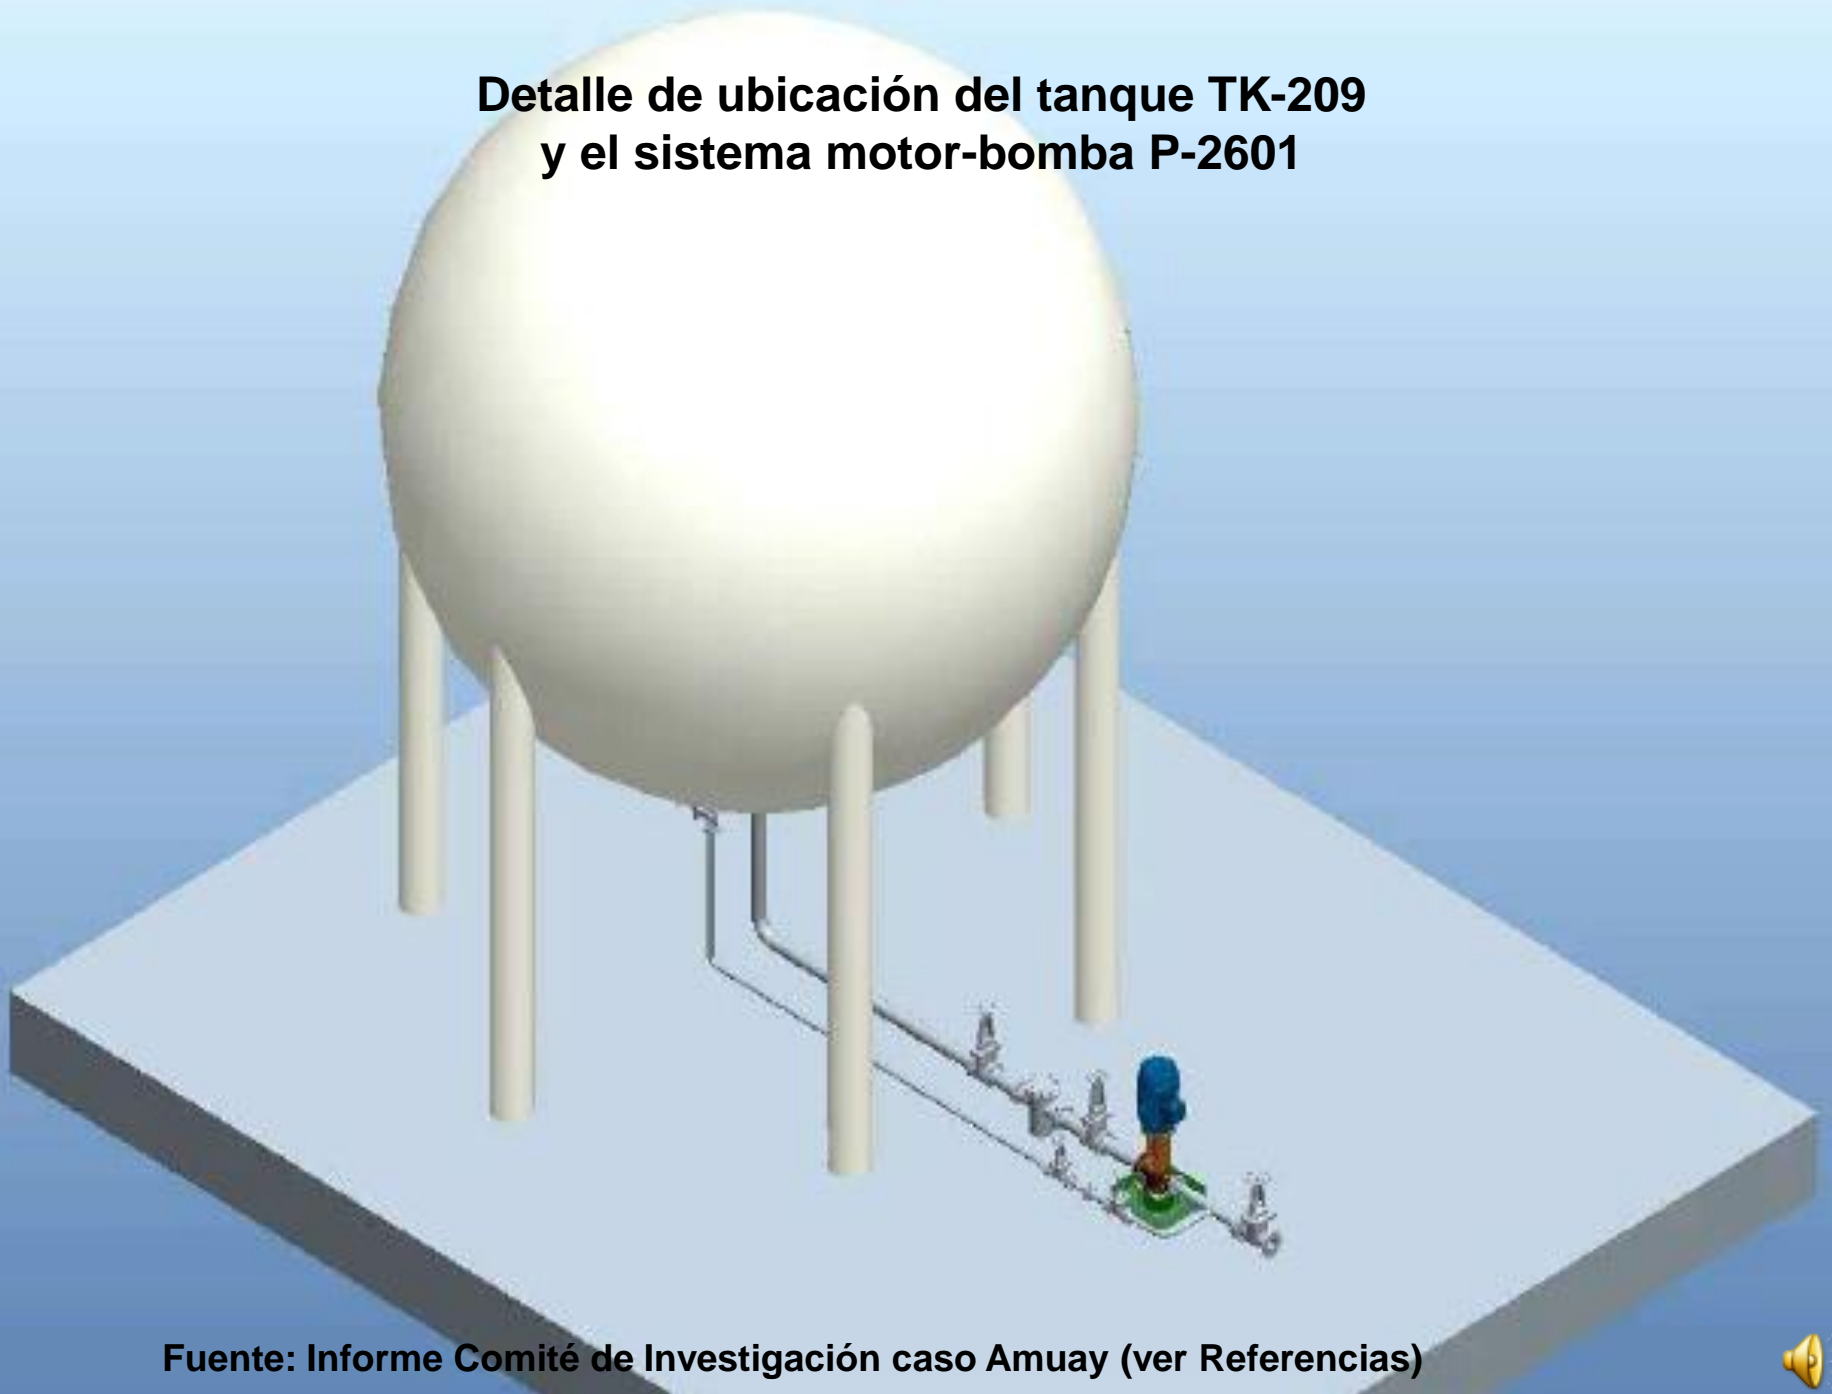
Detalle de ubicación del tanque TK-209 y el sistema motor-bomba P-2601

- Fuga de olefinas por rotura de empacadura de brida bomba P-2601.
- Fuga de Olefinas por rotura de la tubería de descarga de la P-2601.
- Fuga de olefinas por falla del sello mecánico de la P-2601
- Fuga de olefinas por rotura de la succión de la P-2601 a la esfera TK-209.
- Fuga de Olefinas por la brida entre el cabezal de la P-2601 y la caja de succión

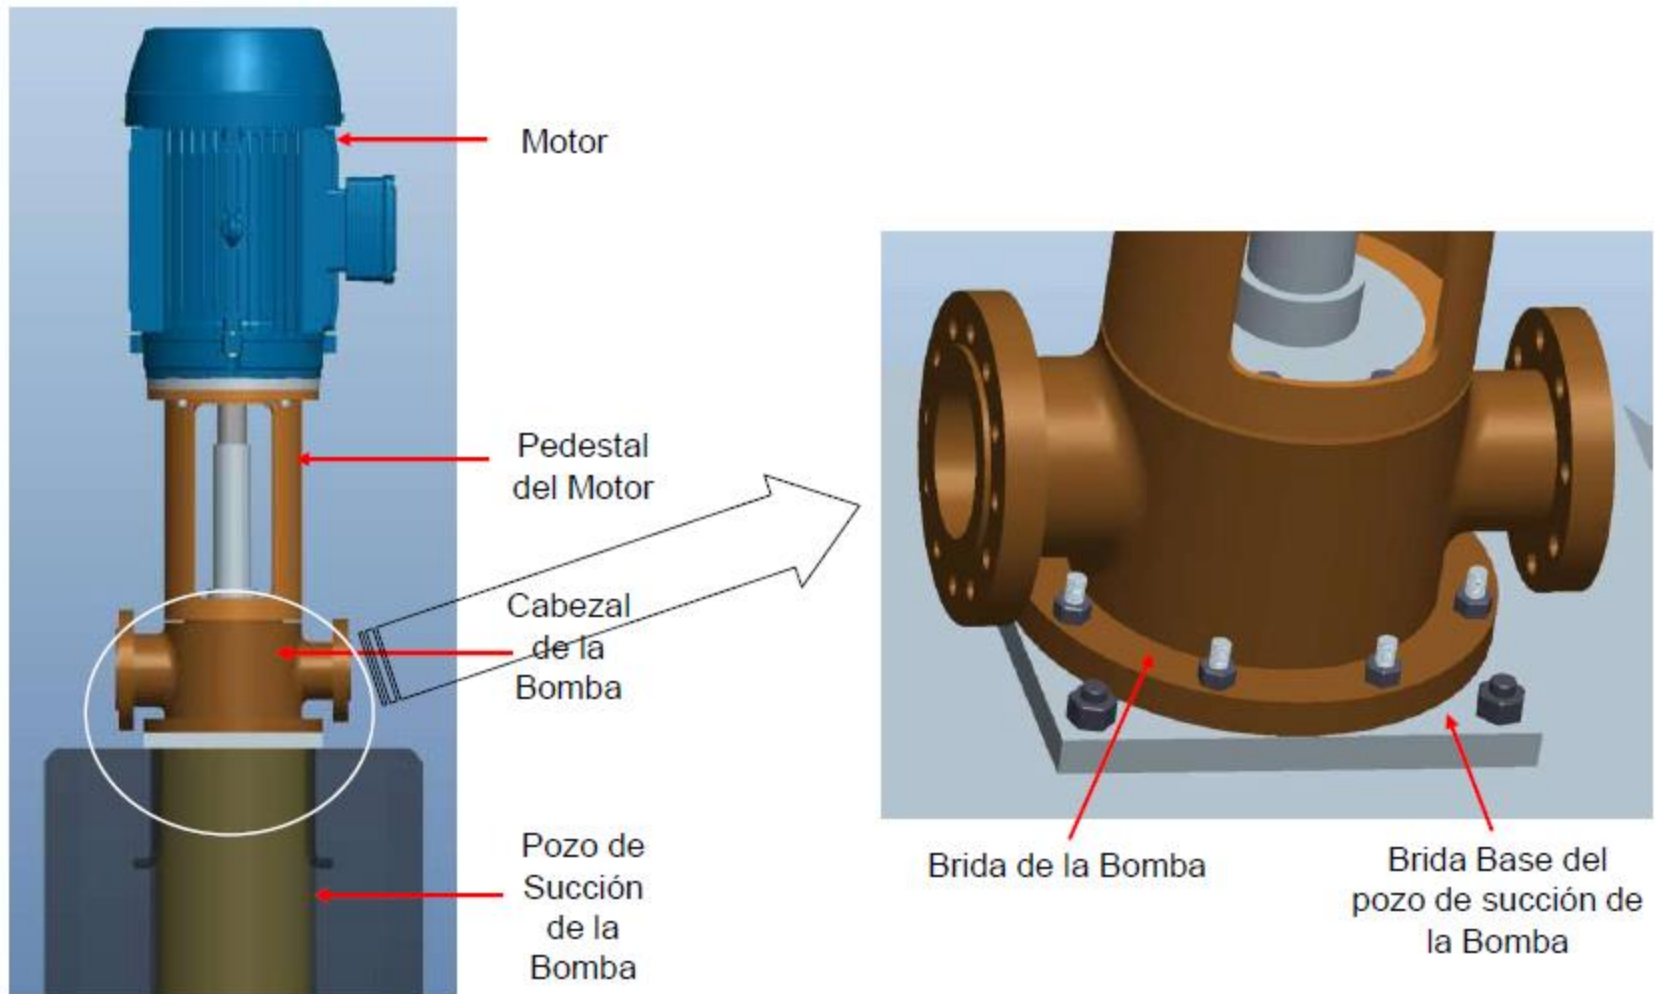
Detalle sobre sistema motor-bomba P-2601

- La fuga de Olefinas por la brida entre el cabezal de la P-2601 y la caja de succión se acepta porque las pruebas al sistema de succión de la bomba a una presión de 110 psi, permitieron comprobar que efectivamente se produce una apertura con un tamaño igual o superior a 0,58 pulgadas, requerida para la ocurrencia de la tasa de escape registrada.

- Los espárragos de sujeción de la bomba al pozo de succión fallaron, por una acumulación de daños por fatiga y por haber sido aflojados los espárragos por manos criminales. La vibración de sistema moto-bomba se encargó de la fractura de estos elementos de sujeción.
- Los análisis de laboratorio de materiales indicaron destrucción de varios filetes de algunos espárragos que luego por la vibración del sistema y la presión del producto generó la apertura para la fuga del gas.
