# EVENTO CLASE A REFINERÍA DE AMUAY

Dar a conocer las “causas raíz”, del Evento mayor (clase A) que se inició el día 24 de Agosto del 2012, en el Bloque 23 de la Refinería de Amuay.

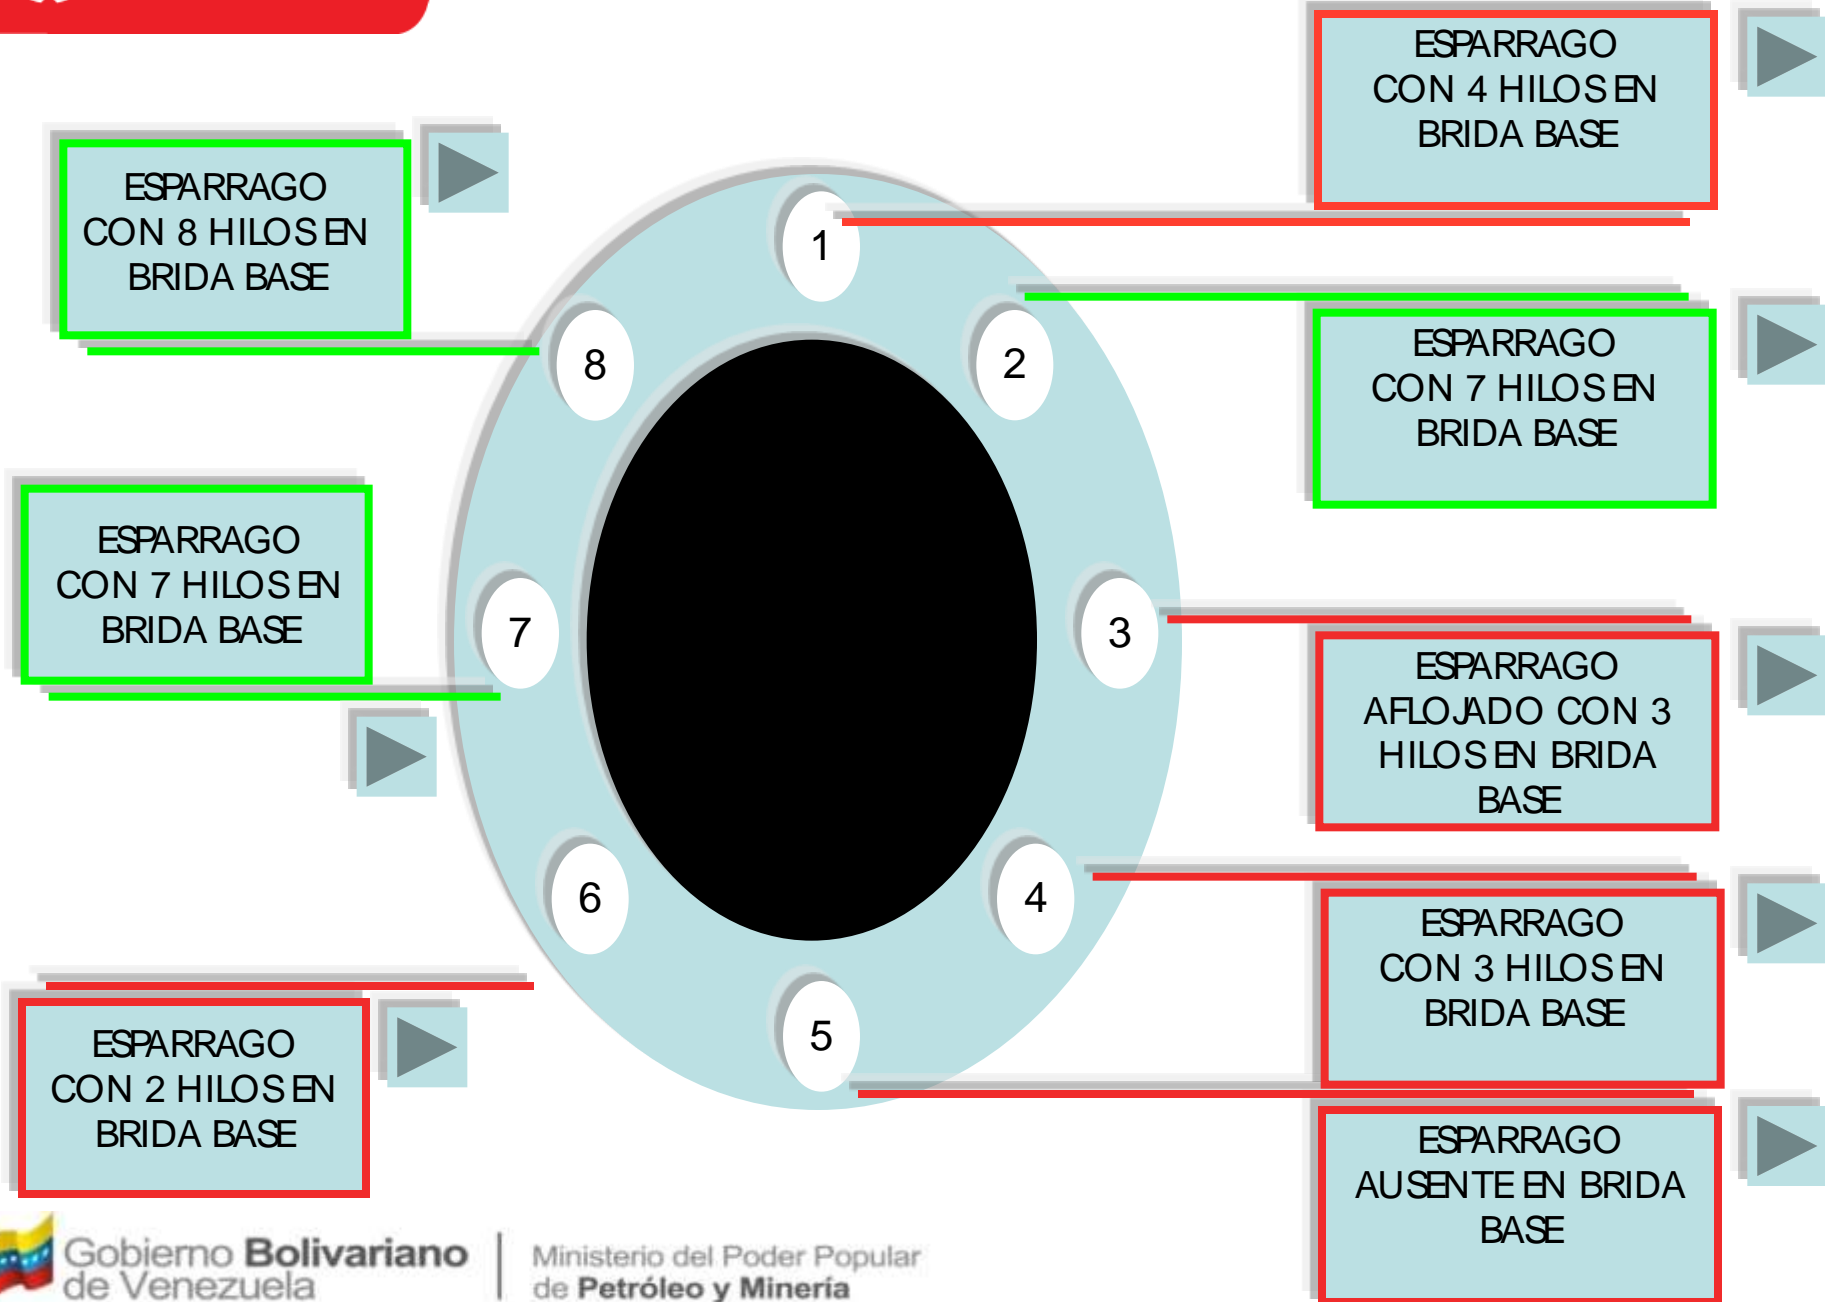
## **5. Fuga de Olefinas por la brida del cabezal de la bomba P-2601 y su caja de succión al romperse los espárragos que la sujetaban 🏠**

La evidencia levantada en campo, así como las pruebas realizadas en el sistema de succión de la bomba, mediante la inyección de agua a 110 psi, permitieron comprobar que efectivamente se produce una apertura con un tamaño igual o superior a 0.58 pulgadas, requerida para la ocurrencia de la tasa de escape registrada.

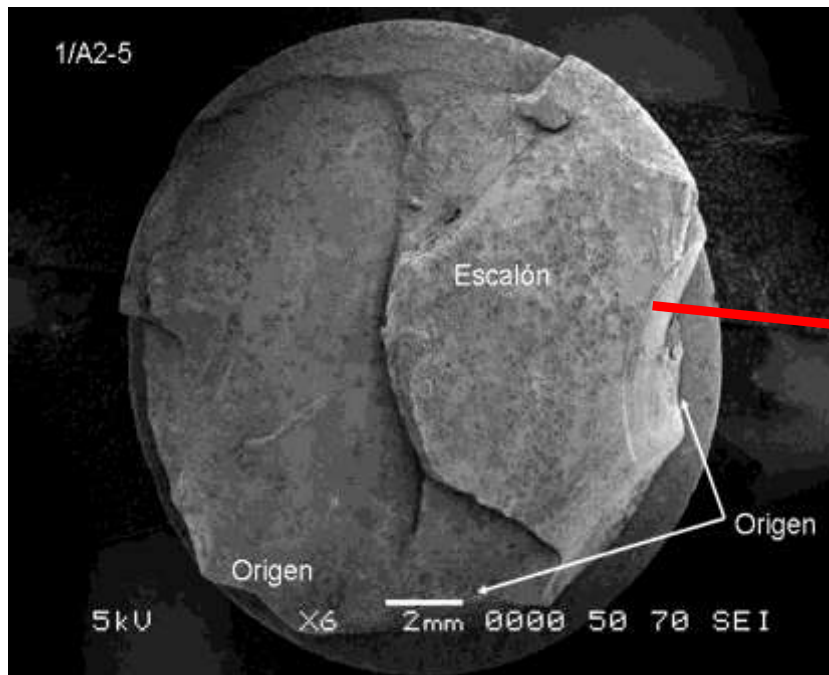
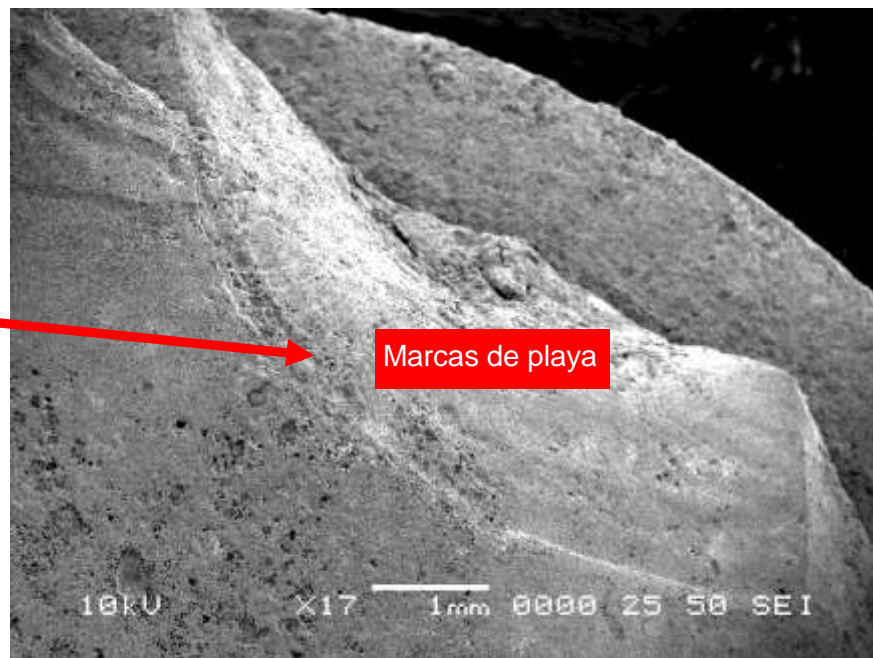
**Resultado de laboratorio : espárrago número 1 ( 4 hilos roscados)**

**Marcas de playa, orígenes y escalón son señales típicas de falla por fatiga**

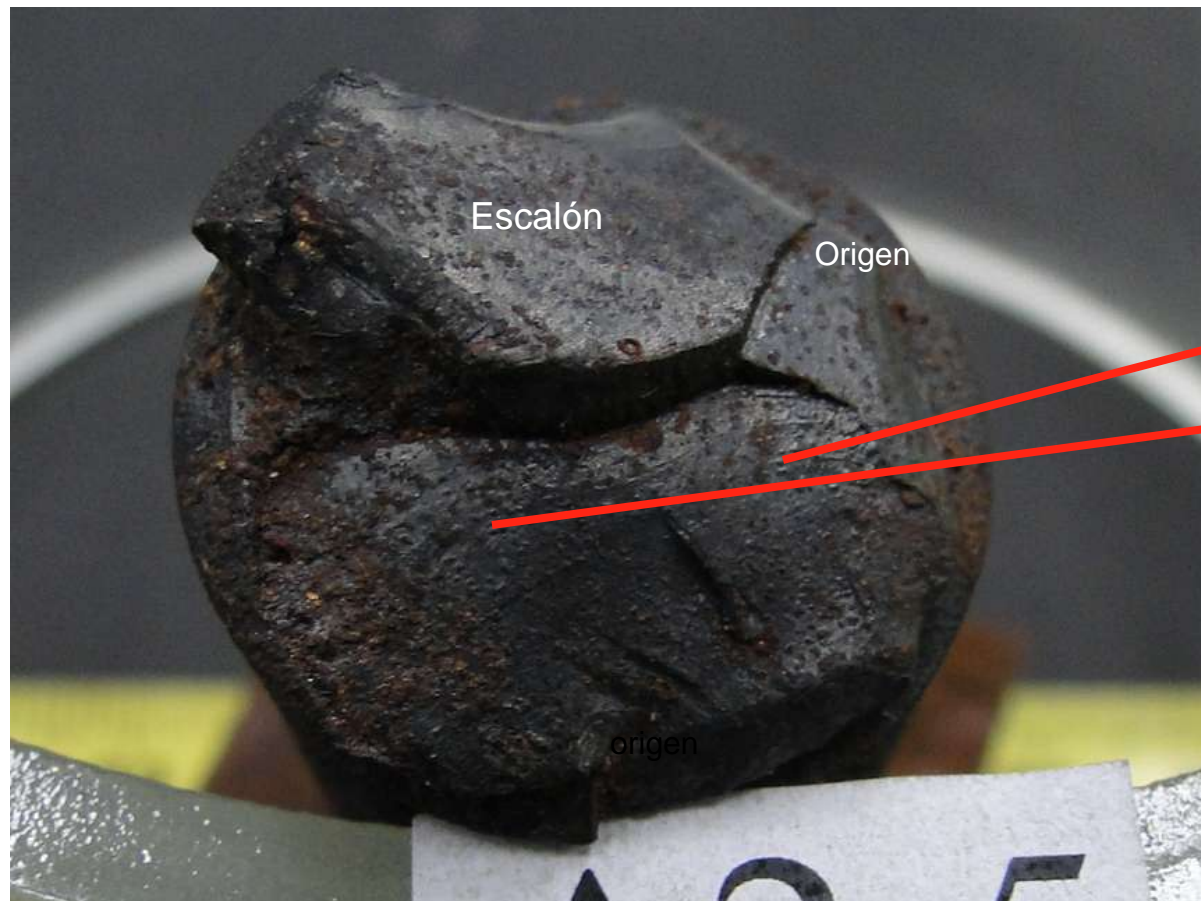
**Resultado de laboratorio : espárrago número 1 ( 4 hilos roscados)**

**Marcas de playa, orígenes y escalón son señales típicas de falla por fatiga**

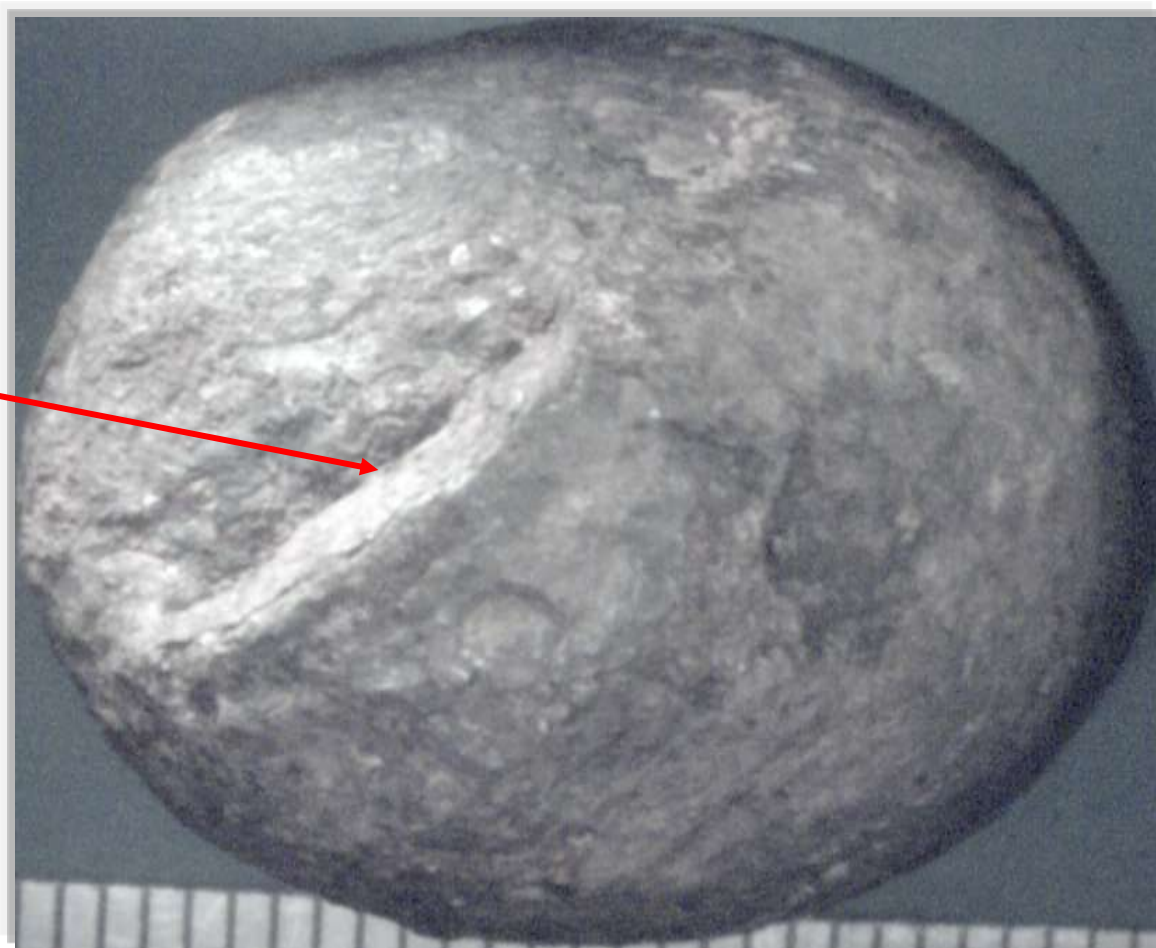
**Resultado de laboratorio : espárrago número 8 ( 8 hilos roscados)**  
**(Correctamente Enroscado)**

Falla  
a tensión

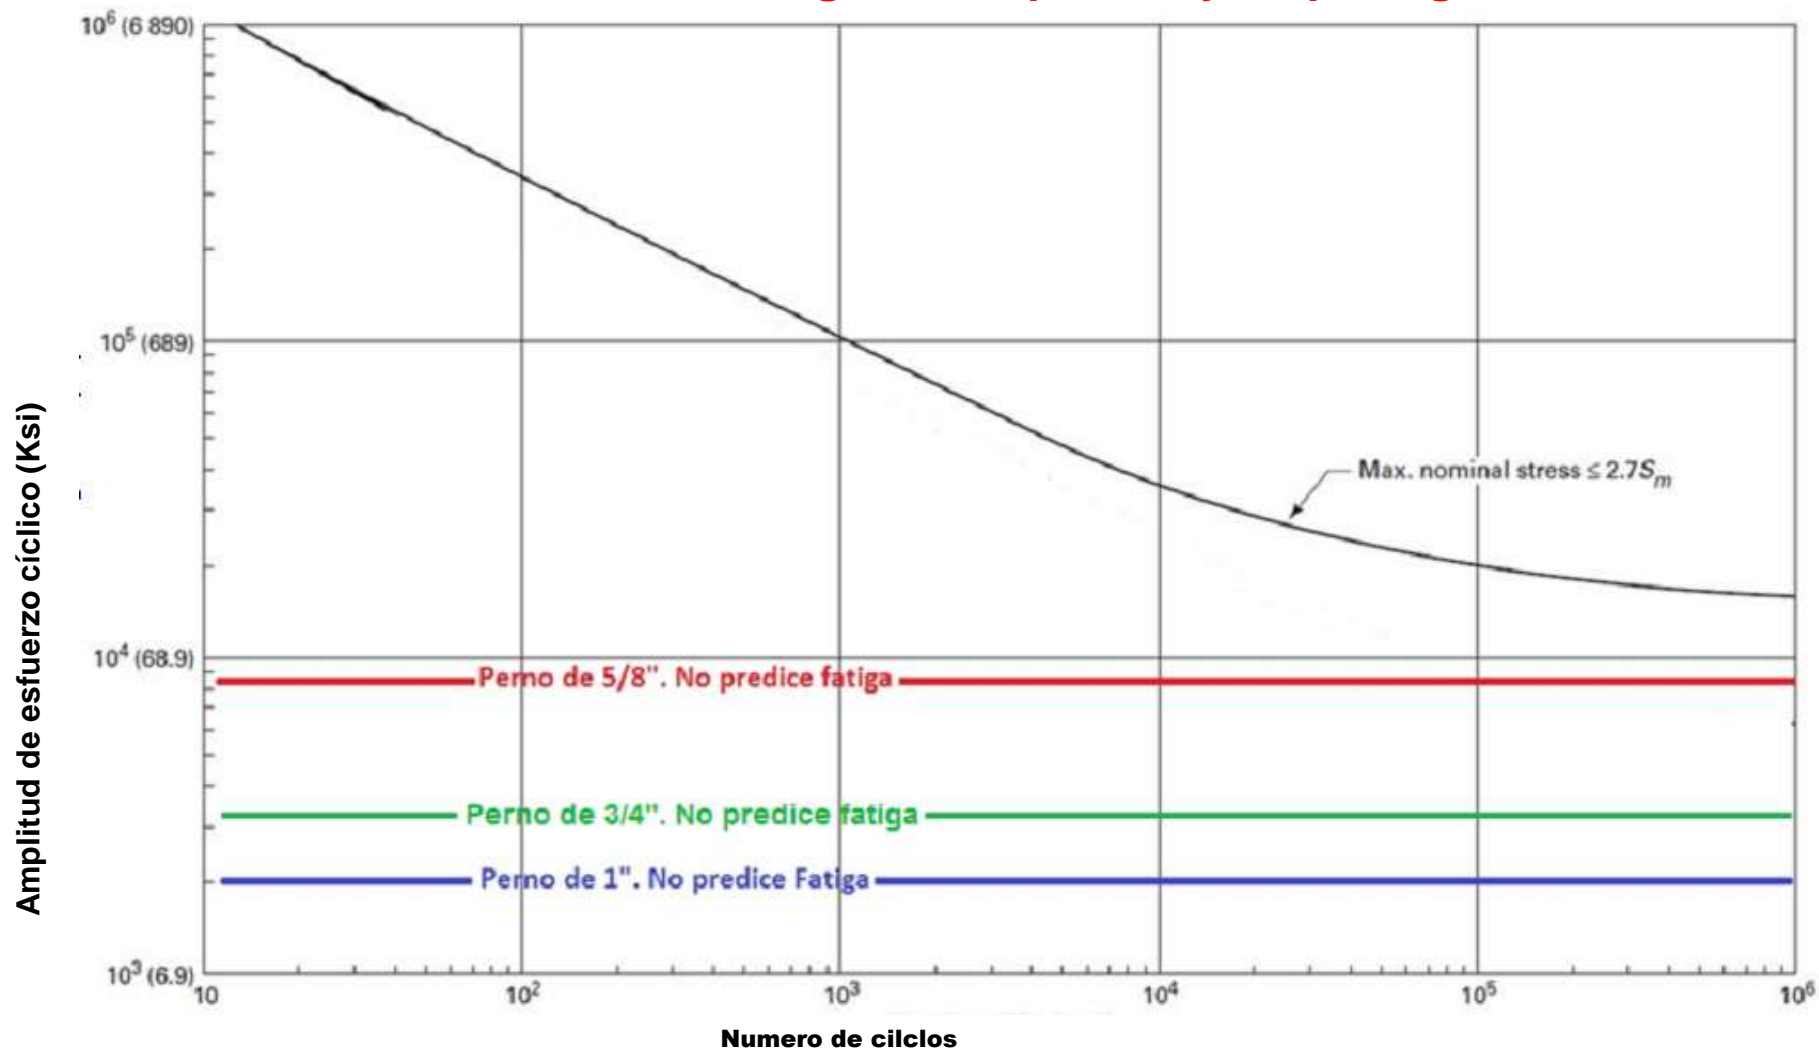
Fig 5-120.1 Curva de diseño por fatiga para pernos de acero de alta resistencia

Para el análisis de fatiga se utilizó el método descrito en el Código ASME Sect VIII Div 2 Apéndice 5, Par 5-120 Análisis de Fatiga de Pernos. El resultado está en la siguiente lámina donde se trazó una línea roja, verde y azul, que corresponden a los pernos clasificados como 12, 7 y 9 (5/8, 3/4 y 1 pulg, respectivamente.)

- Ninguna de las líneas (roja, verde, azul) intercepta la curva, lo cual indica que ninguno de los pernos fallará por fatiga.
- Puede argumentarse que hubo vibraciones mayores que no fueron detectadas, ya que el monitoreo de vibraciones no es continuo. En este caso debieron fallar primero ,por fatiga, los pernos en la posición No 12, no los pernos de la posición No 7.
- Puede argumentarse que los pernos de la posición No 7 fallaron por el efecto combinado de excesivo apriete y vibraciones. Esta tesis es descartada debido a que las curvas de fatiga ya incluyen el máximo efecto posible por el apriete inicial (según ASME Sect VIII Div2 App5, Par 5-110.1)

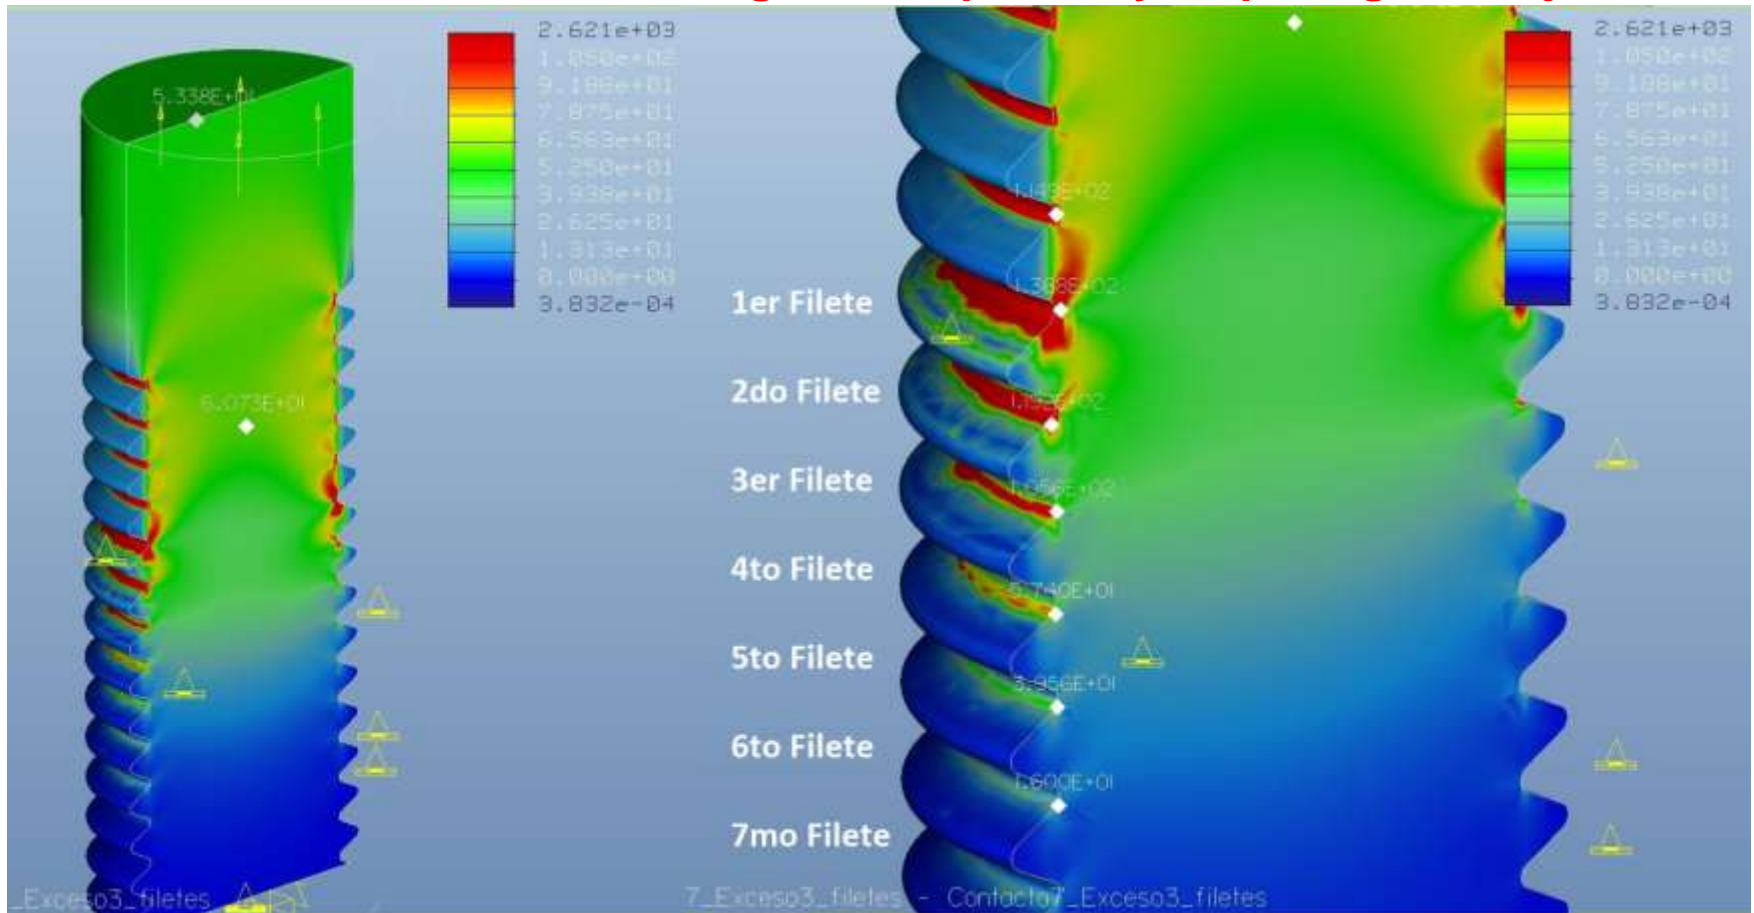
La gráfica muestra el esfuerzo en el perno No 2 sometido a la misma fuerza. El esfuerzo en la cara de contacto del filete y en la raíz del filete se indica como variación porcentual respecto al perno No 1

1er Filete	2do Filete	3er Filete
Contacto	+4%	+1%	-0,2%
Raíz	+4%	+1%	-0,2%

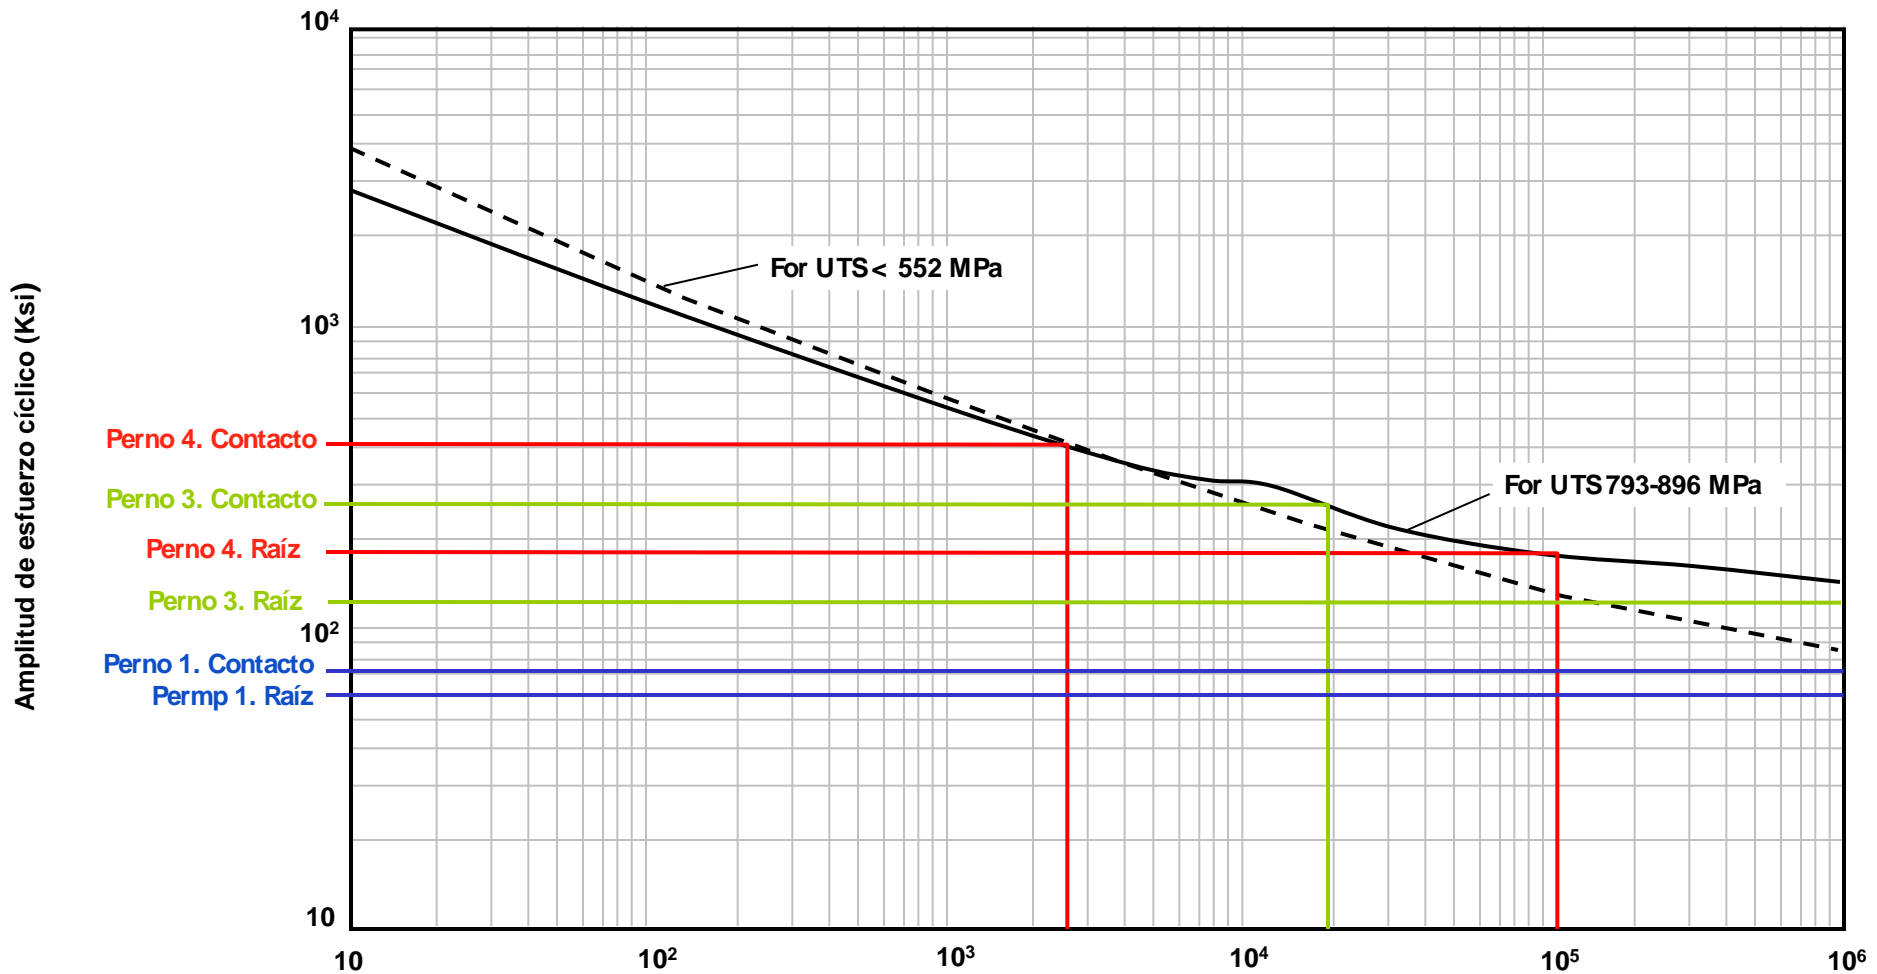
Fig 5-110.1 Curvas de diseño por fatiga para acero de baja aleación serie 4XX, a temperaturas menores de 700° F

1. El cálculo demuestra que al haber menos filetes enroscados, el esfuerzo en el primer y segundo filete aumenta considerablemente y la vida útil del espárrago se acorta, a menos filetes enroscados menor es la vida útil del espárrago.
2. Es un hecho que se encontraron espárragos aflojados en la brida base, con solo cuatro, tres y hasta dos filetes en contacto con la misma.
3. Es un hecho que el espárrago que estaba roscado adecuadamente falló por tensión y no por fatiga. La rotura de los seis espárragos restantes causó la flexión y la falla del espárrago correctamente enroscado.
4. Se evidencia que las condiciones de vibración medidas en el motor **no son suficientes para causar falla por fatiga** de los espárragos (pernos) correctamente roscado
5. Se evidencia que las condiciones de vibración medidas en el motor **si pueden causar falla por fatiga** en espárragos (pernos) aflojados.

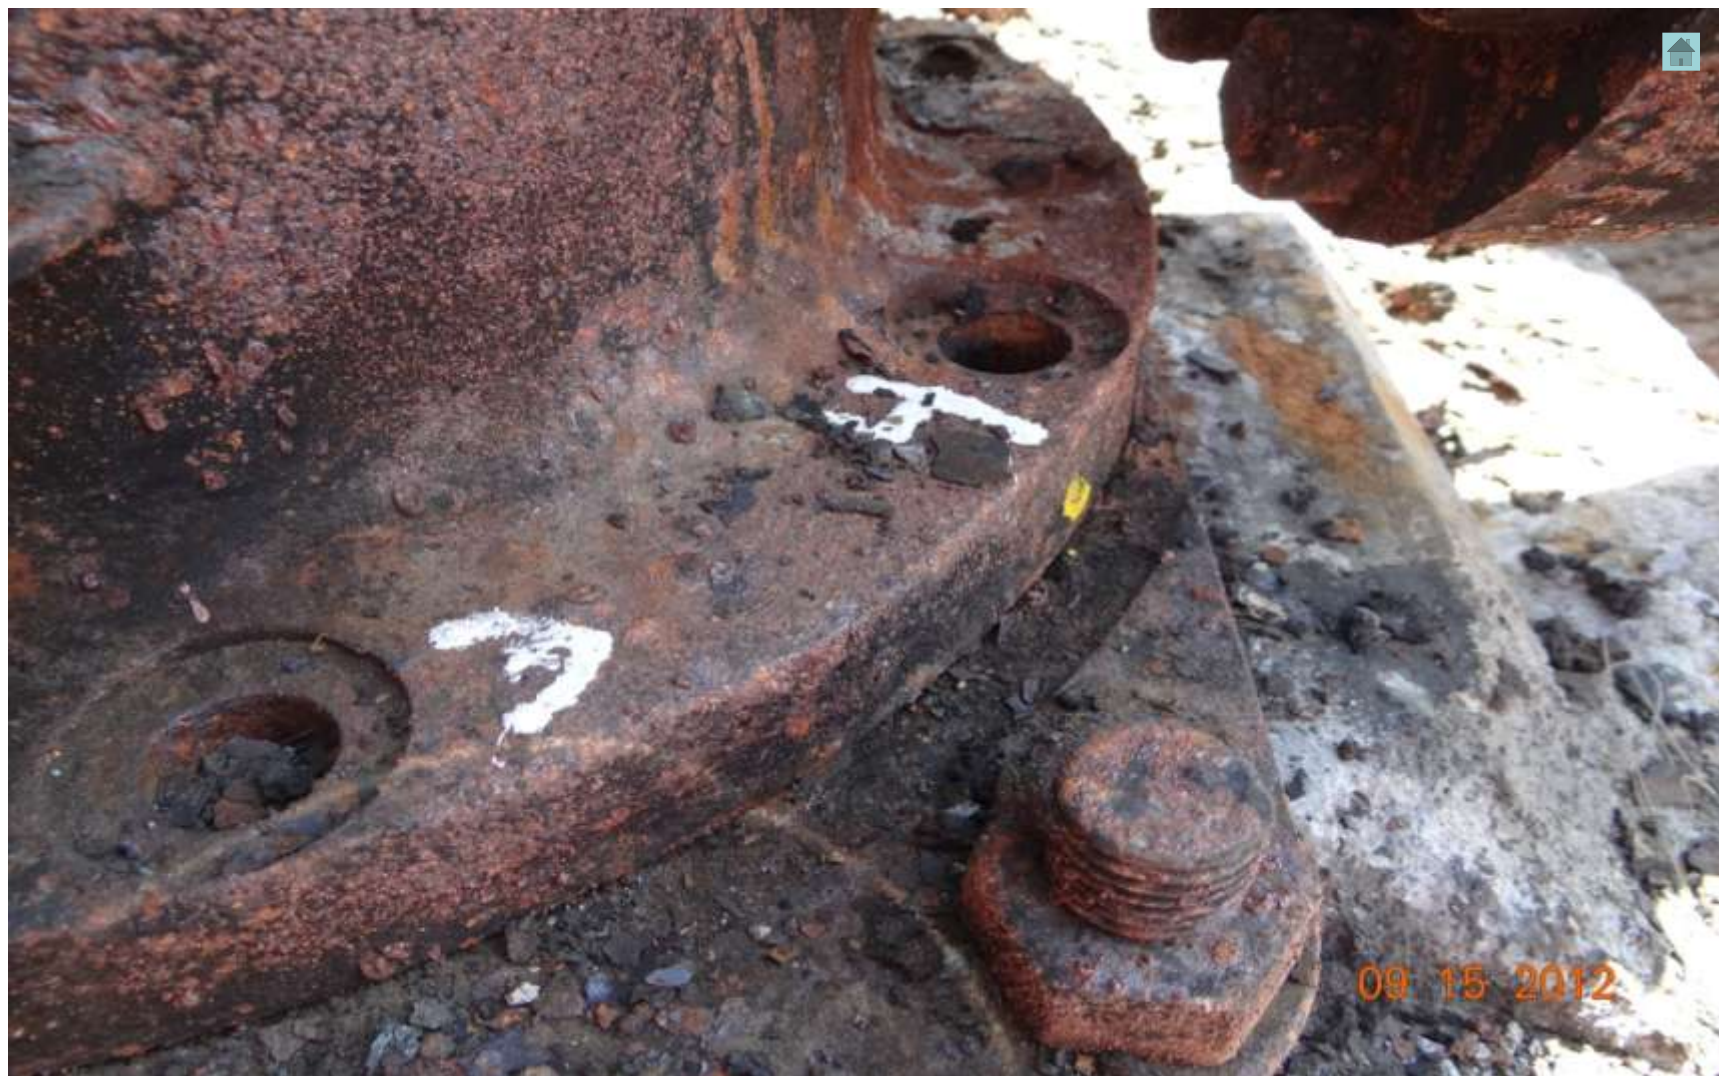
**BRIDA ENTRE PEDESTAL Y CAJA DE SUCCION DE LA BOMBA P-2601  
ENCONTRADA SIN SIETE DE OCHO ESPARRAGOS**

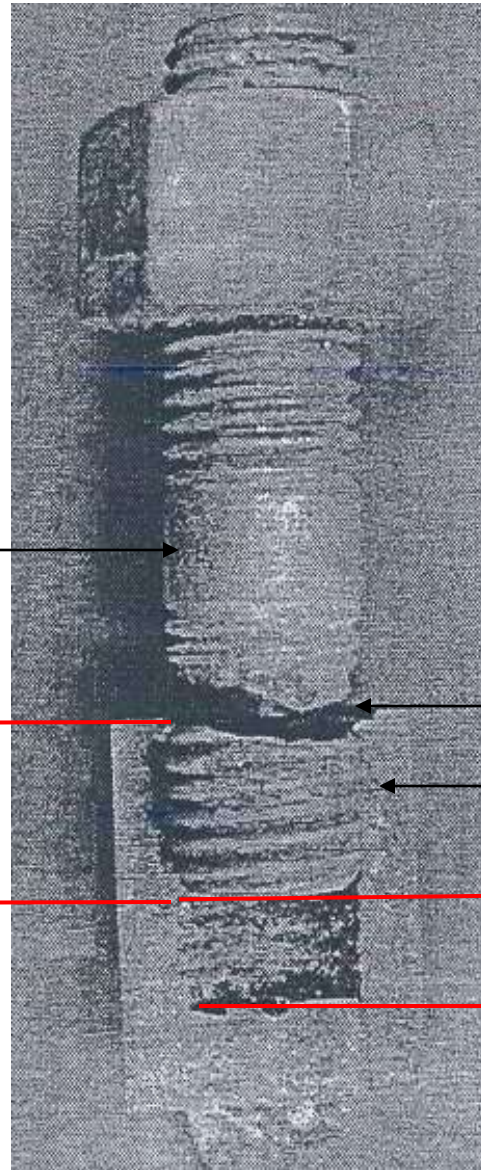
# Detalle de espárrago No 2 (enroscado 7 filetes)

Punto de fractura

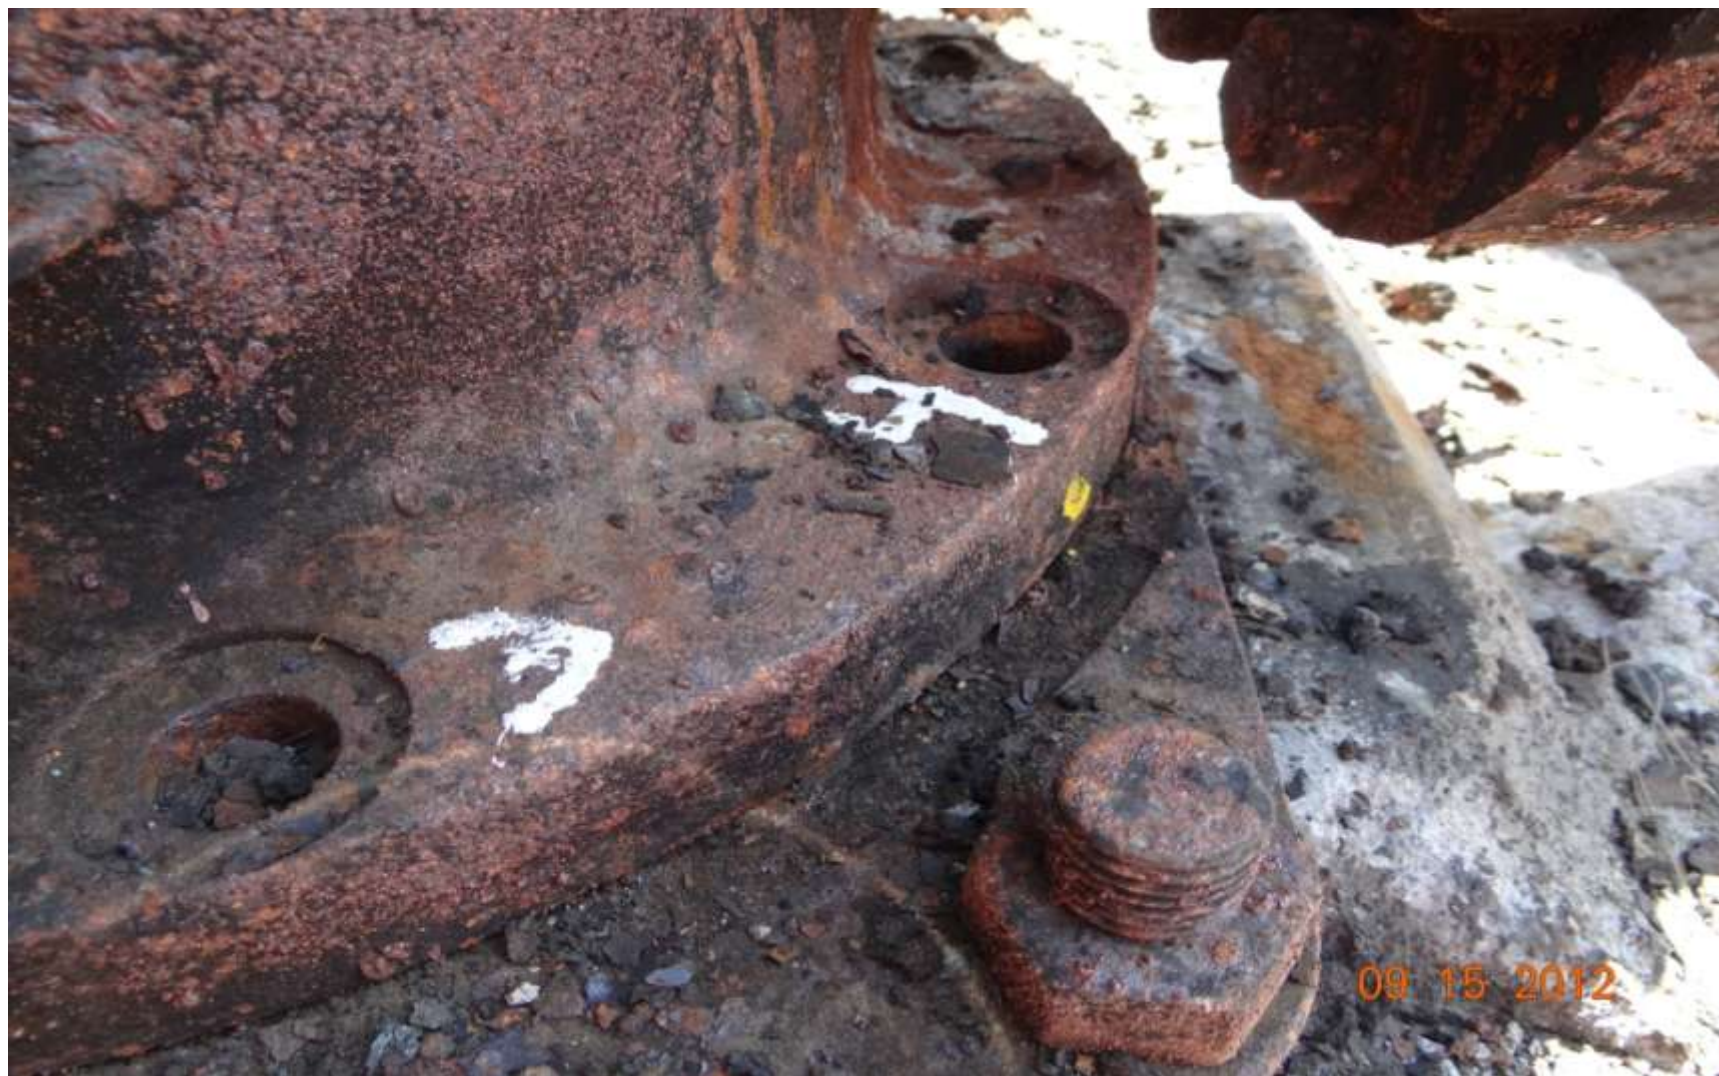
**BRIDA ENTRE PEDESTAL Y CAJA DE SUCCION DE LA BOMBA P-2601  
ENCONTRADA SIN SIETE DE OCHO ESPARRAGOS**

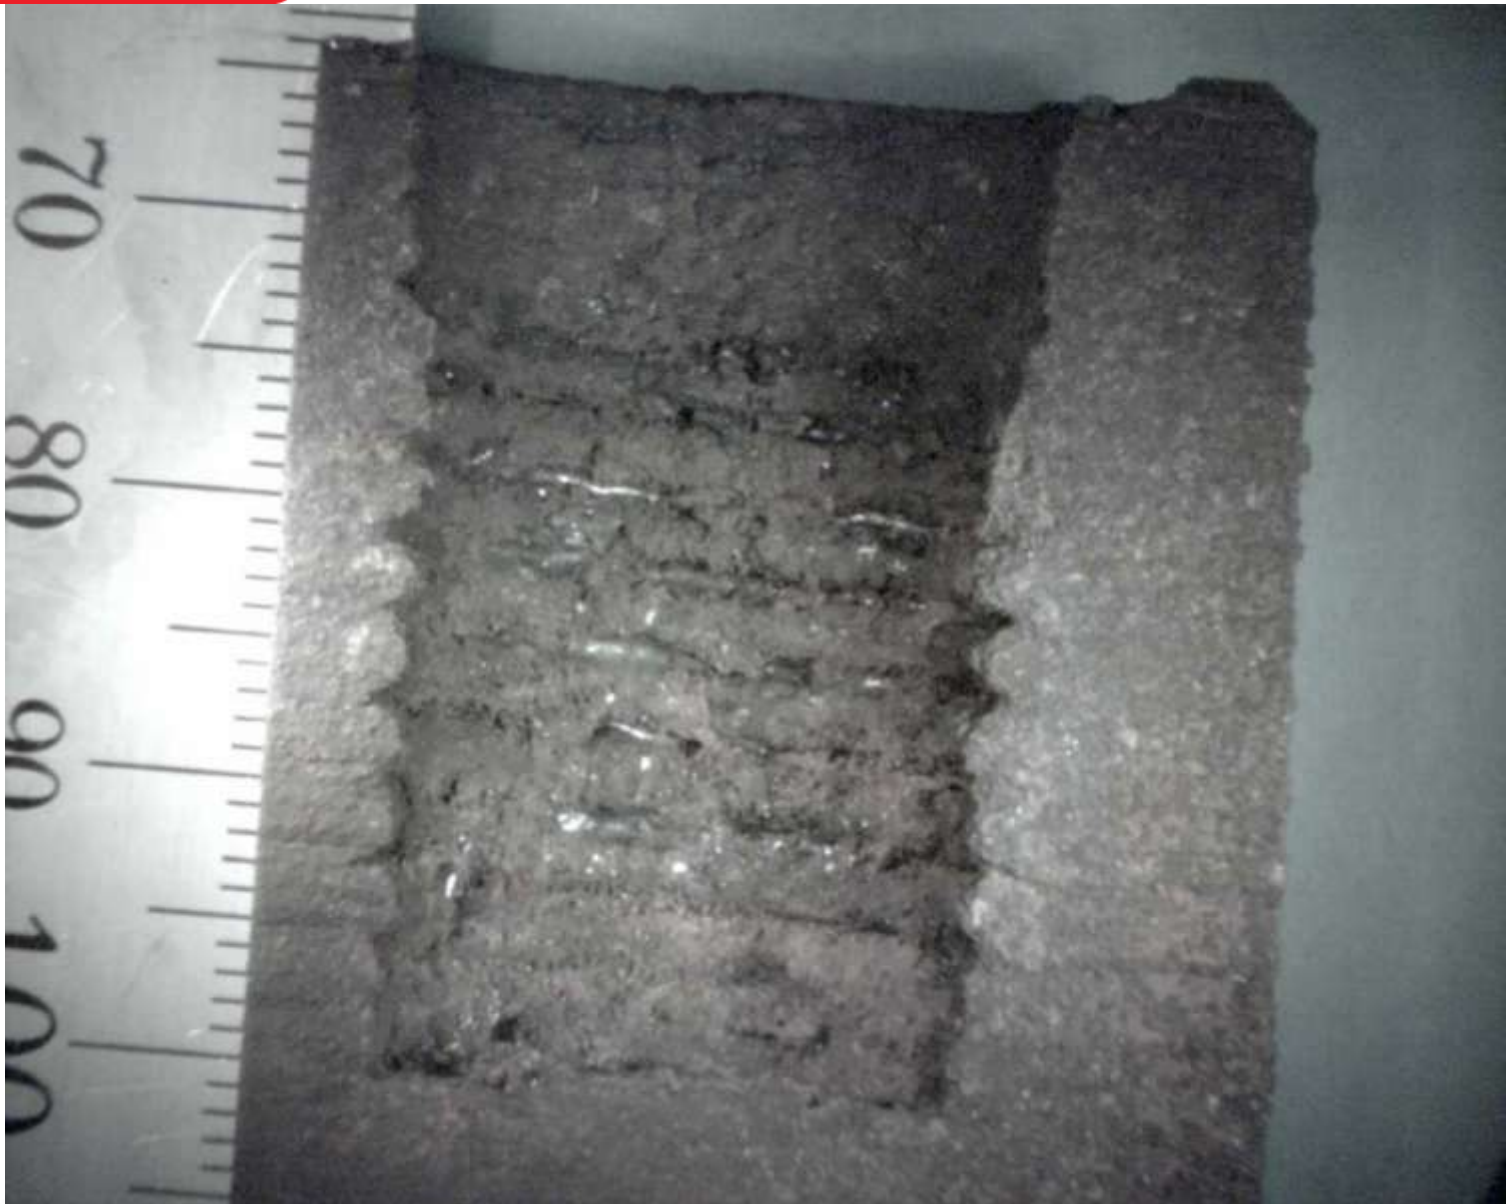
**Brida base : Roscas de las posiciones de espárragos 1 y 5**

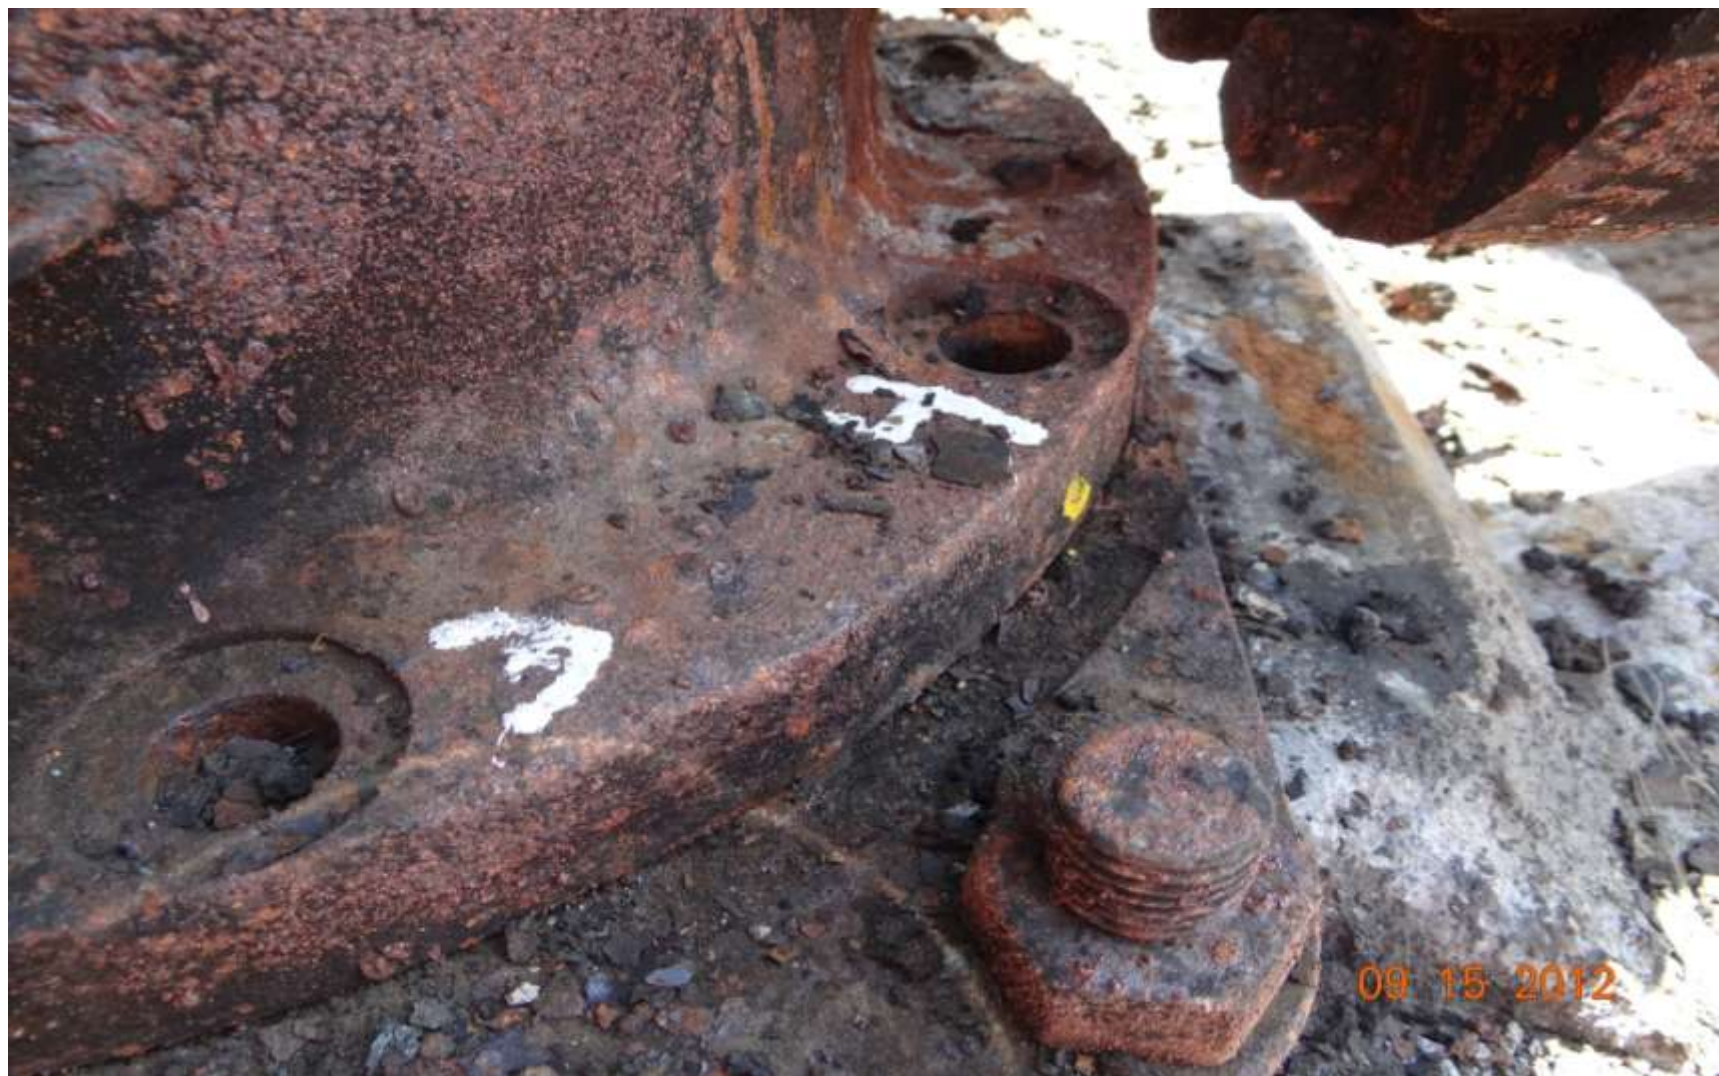
**BRIDA ENTRE PEDESTAL Y CAJA DE SUCCION DE LA BOMBA P-2601  
ENCONTRADA SIN SIETE DE OCHO ESPARRAGOS**
