# EVENTO CLASE A REFINERÍA DE AMUAY

Dar a conocer las “causas raíz”, del Evento mayor (clase A) que se inició el día 24 de Agosto del 2012, en el Bloque 23 de la Refinería de Amuay.

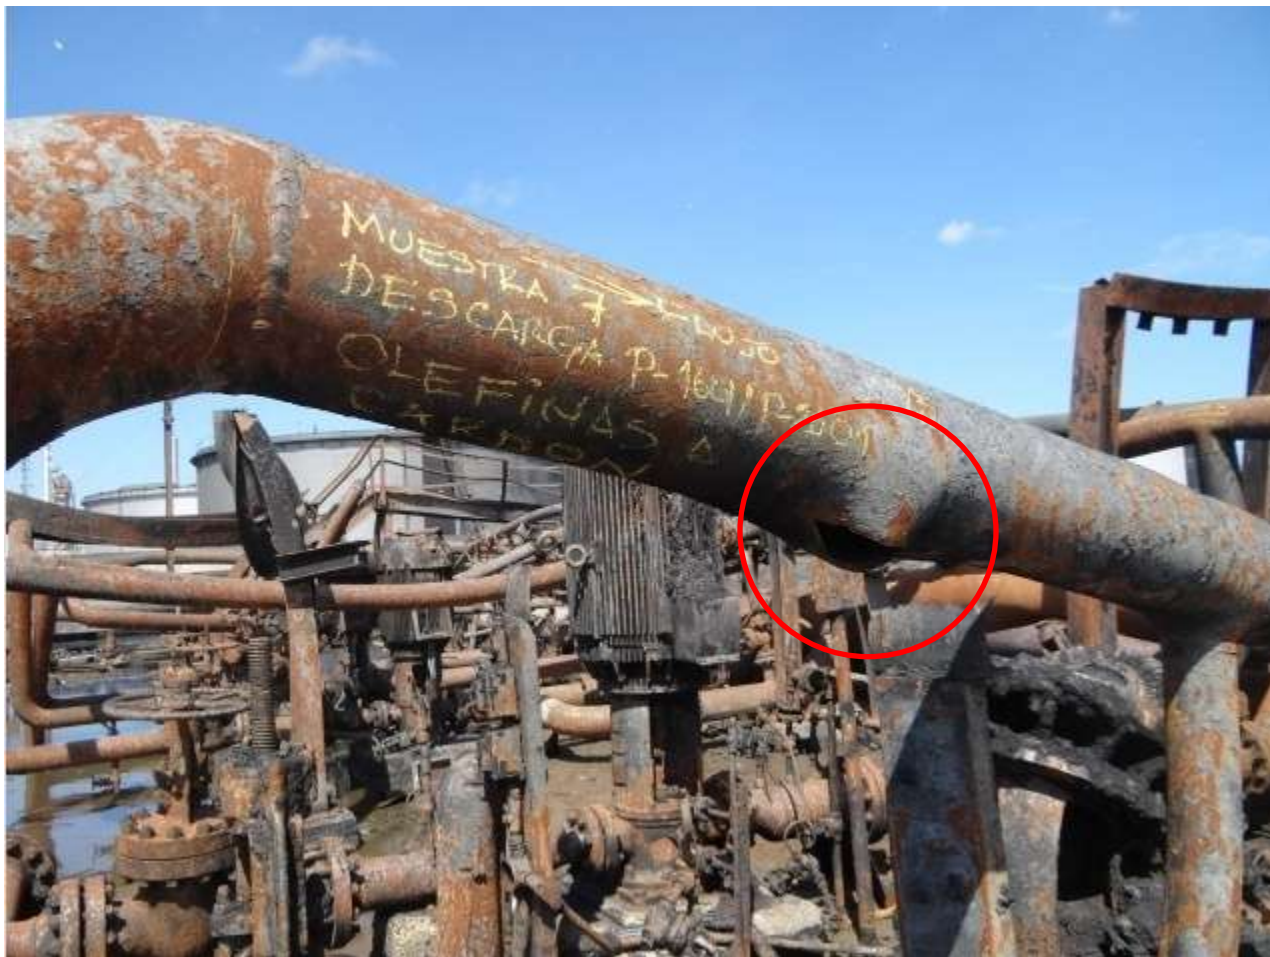
**Muestra N°7. Línea de Descarga de la P-1601 /P-2601 – Olefinas a Refinería Cardón.**

La morfología de la rotura demuestra que la tubería fallo bajo la acción del fuego, como consecuencia de la alta temperatura y la expansión del hidrocarburo contenido en la línea. 🏠

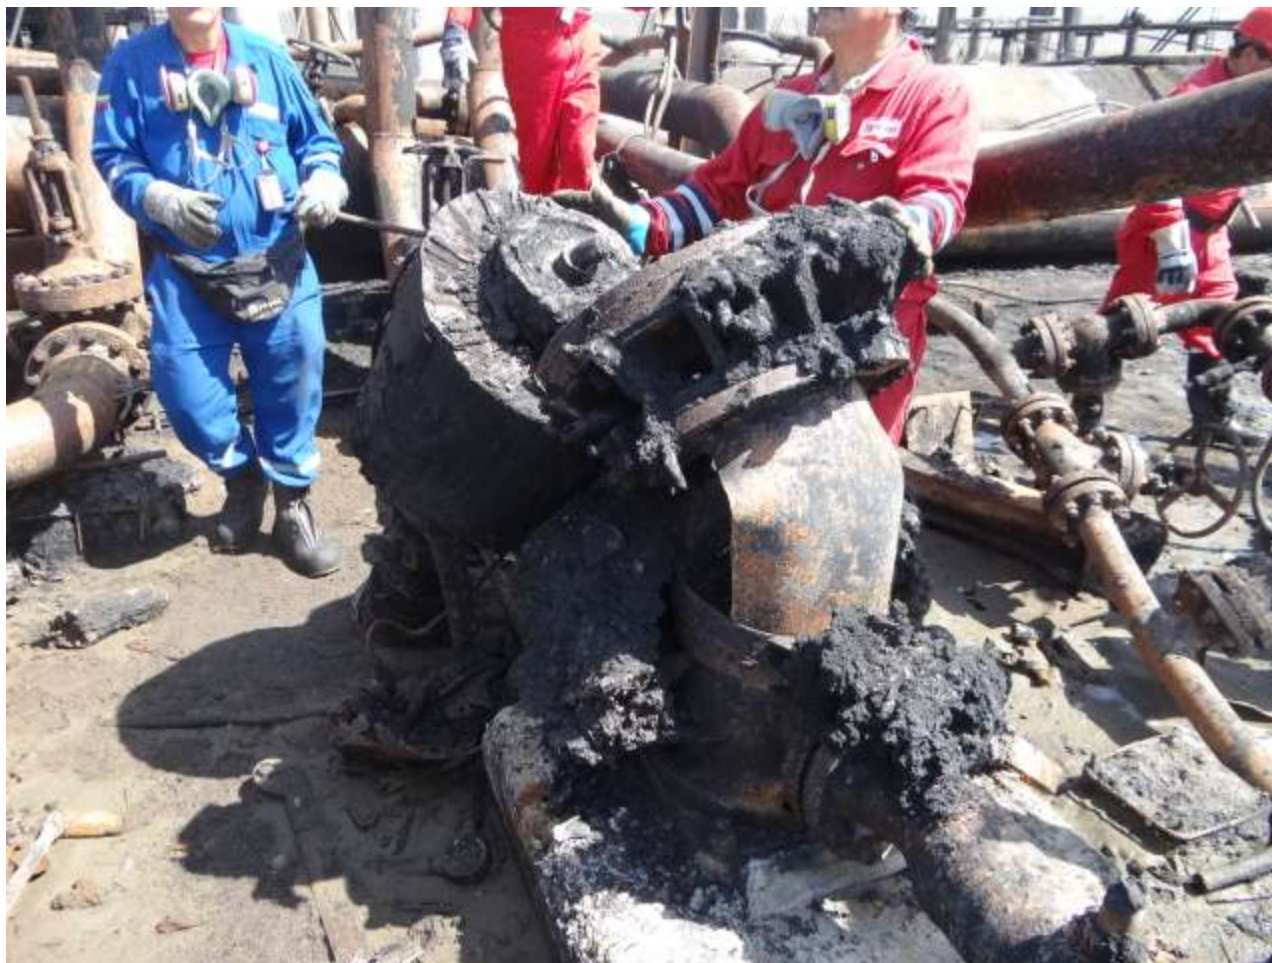
**Muestra N°15. Bomba P-2601 y su Motor.**

- La fuga de olefinas a la atmósfera ocurre al abrirse la brida entre el cabezal y la caja de succión de la bomba P-2601, al fracturarse los espárragos que la sujetaban. Los espárragos se fracturaron debido a un proceso de fatiga mecánica como resultado de haber sido aflojados en forma intencional.

**BRIDA ENTRE PEDESTAL Y CAJA DE SUCCION DE LA BOMBA P-2601  
ENCONTRADA SIN SIETE DE OCHO ESPARRAGOS**
