# EVENTO CLASE A REFINERÍA DE AMUAY

Dar a conocer las “causas raíz”, del Evento mayor (clase A) que se inició el día 24 de Agosto del 2012, en el Bloque 23 de la Refinería de Amuay.

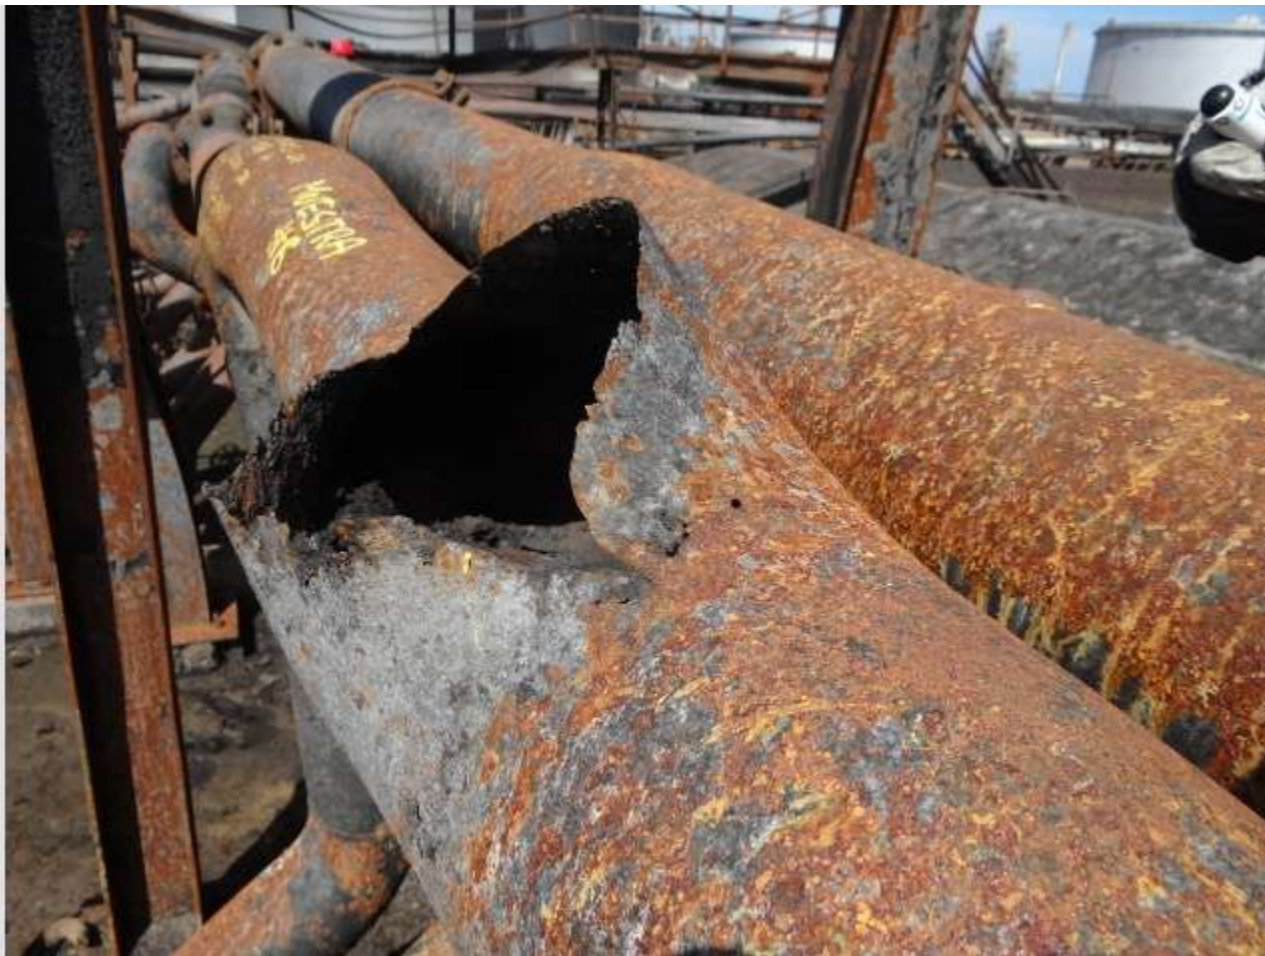
**Muestra N°6. Línea de Olefinas del TK-208 a la Succión de las P-1601/P-2601 / P-200 A-B-C**

El levantamiento de campo después del evento permitió determinar que las válvulas en la línea de succión se encontraban cerradas, atrapando un volumen de hidrocarburos que al expandirse por la acción del fuego generó una rotura típica (boca de pescado) por debilitamiento del metal bajo expansión térmica. Esta línea en el punto de rotura muestra presencia de Carbonato de Hierro por acción térmica (fuego), que no debe confundirse con corrosión externa general.

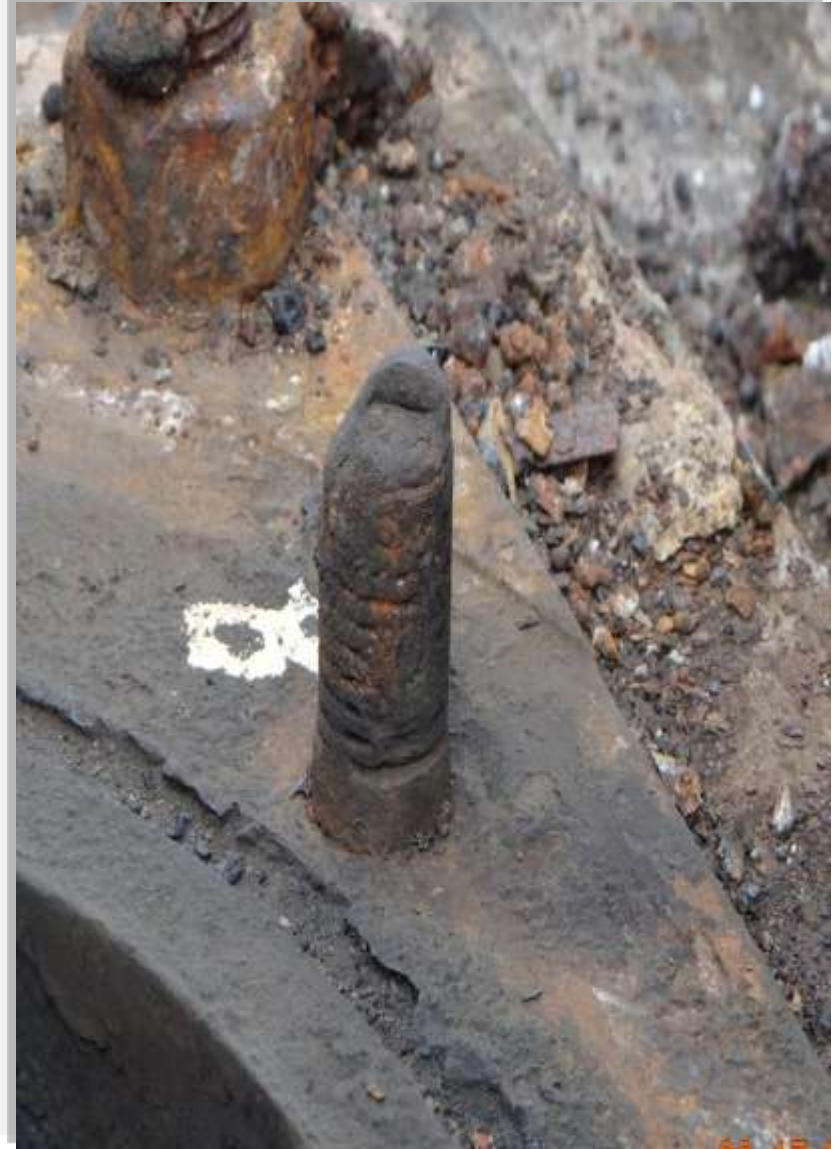
## Detalle del perno No 8 (correctamente enroscado)

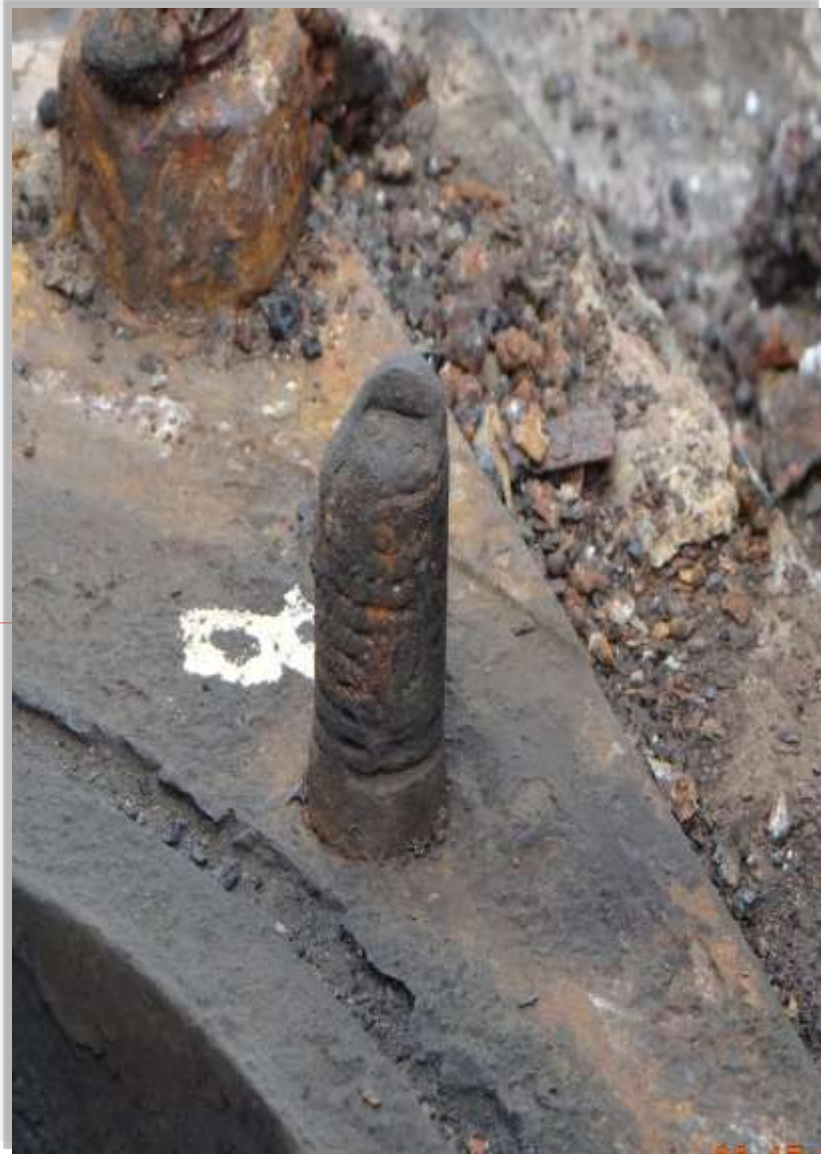
# Detalle del espárrago No 8 (correctamente enroscado)

## Detalle del espárrago No 8 (correctamente enroscado)

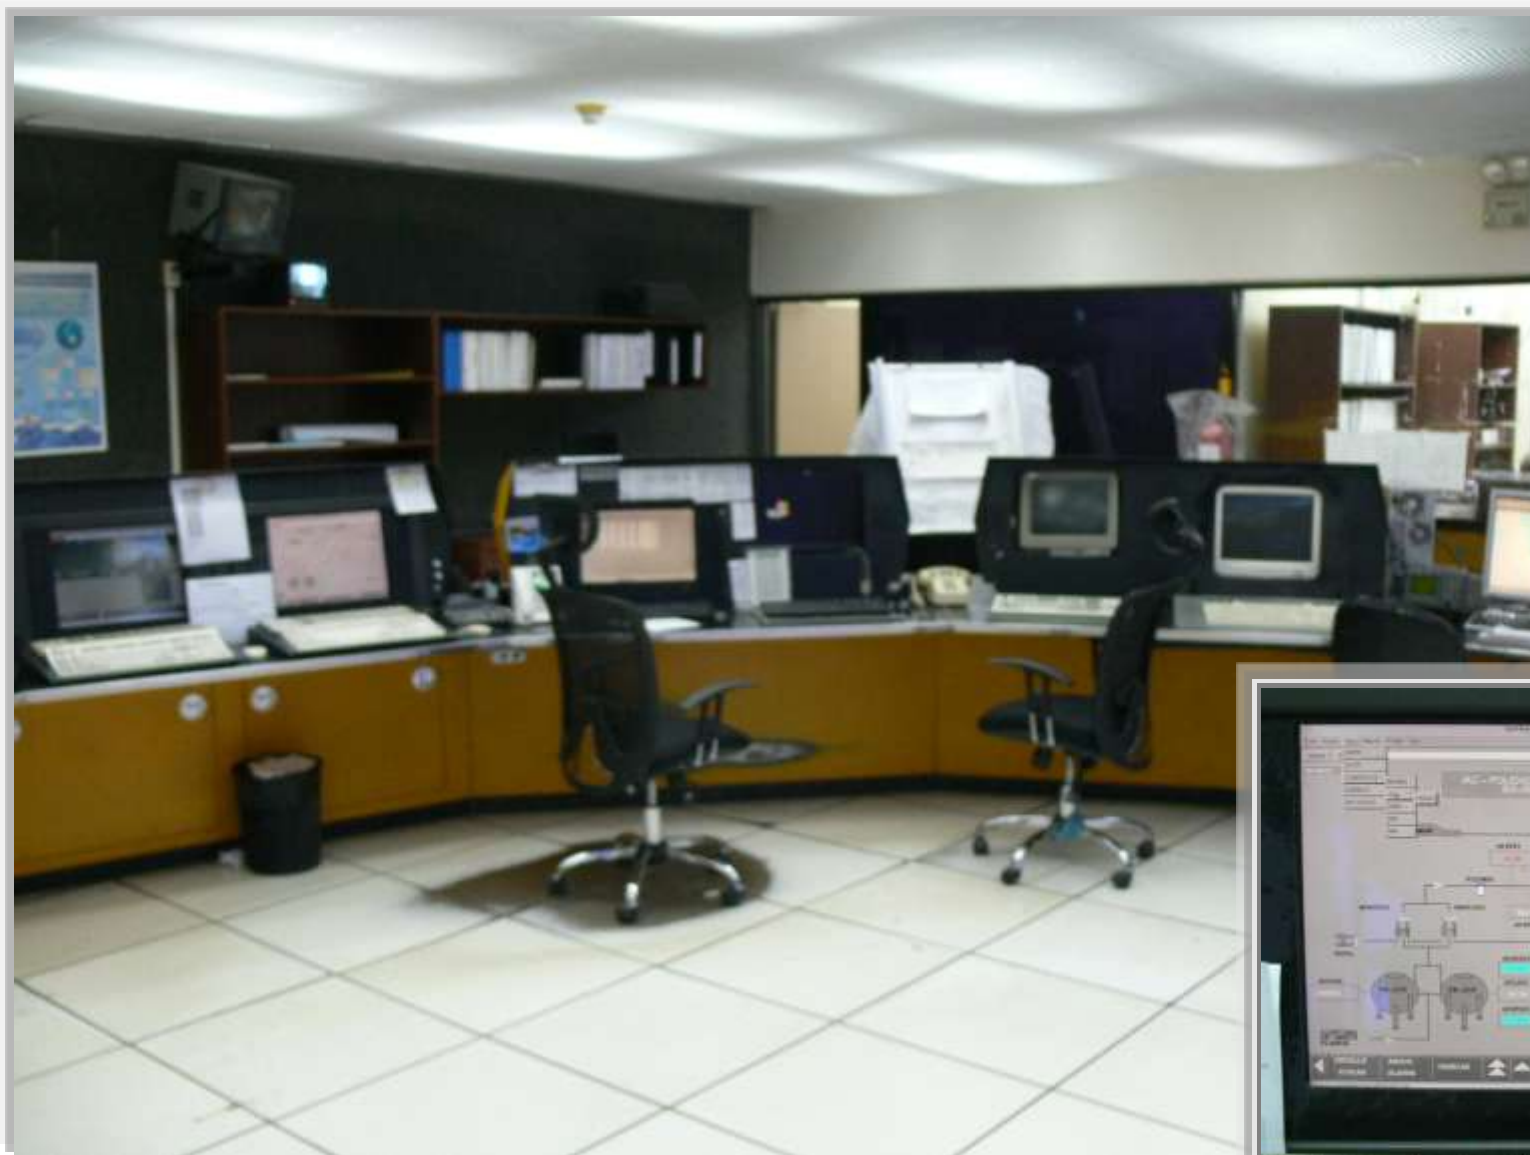
**BRIDA ENTRE PEDESTAL Y CAJA DE SUCCION DE LA BOMBA P-2601  
ENCONTRADA SIN SIETE DE OCHO ESPARRAGOS**

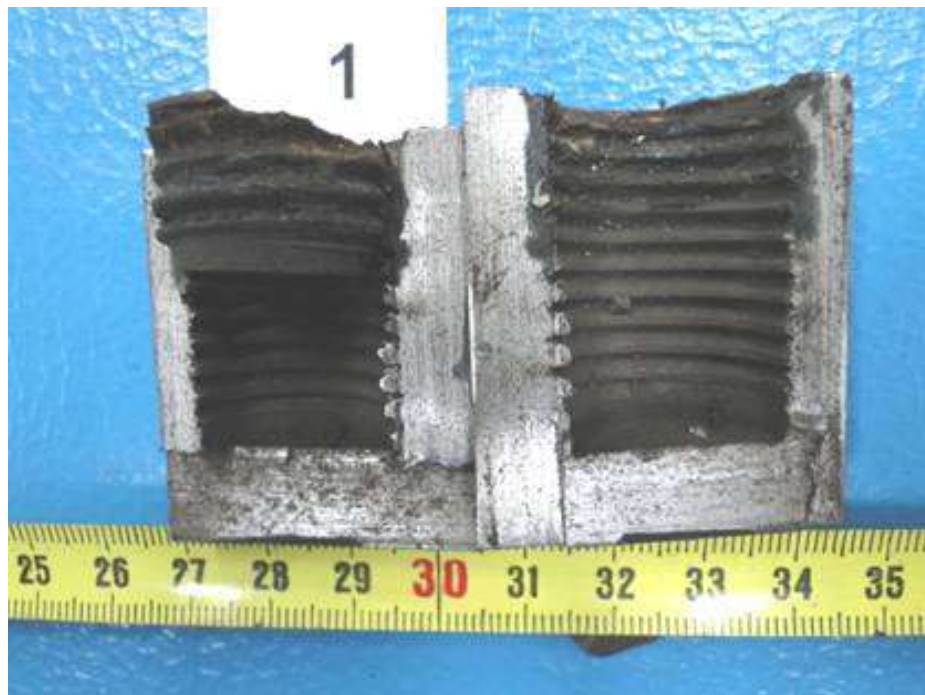
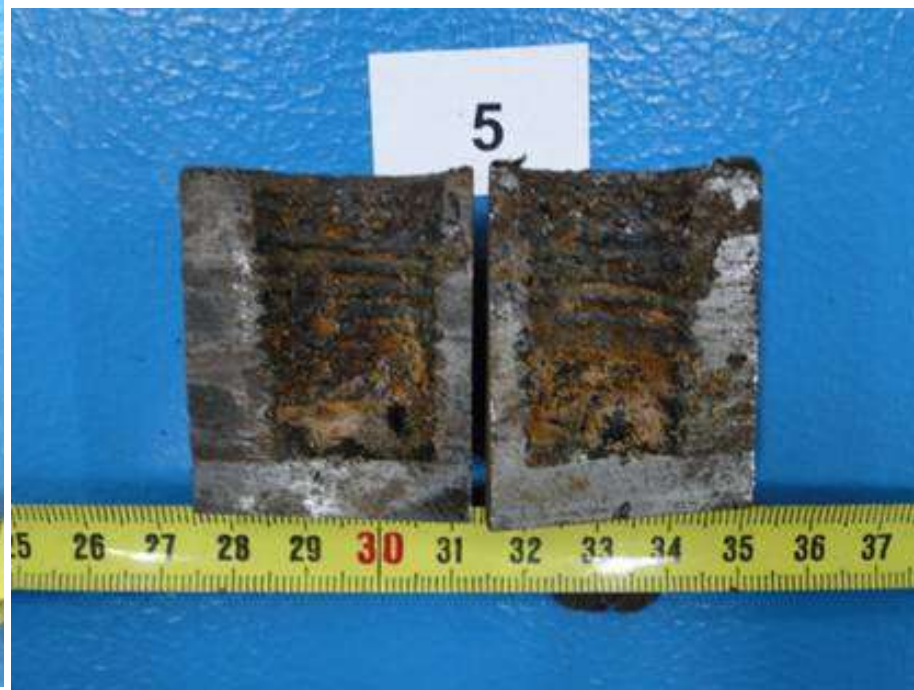
**Brida base : Roscas de las posiciones de espárragos 1 y 5**
